**RAPPORT D'ÉTUDE DES ARBRES**

**QUARTIER DU BOIS DE L'ÉTANG**

**LA VERRIÈRE**

**Décembre 2022 – janvier 2023**

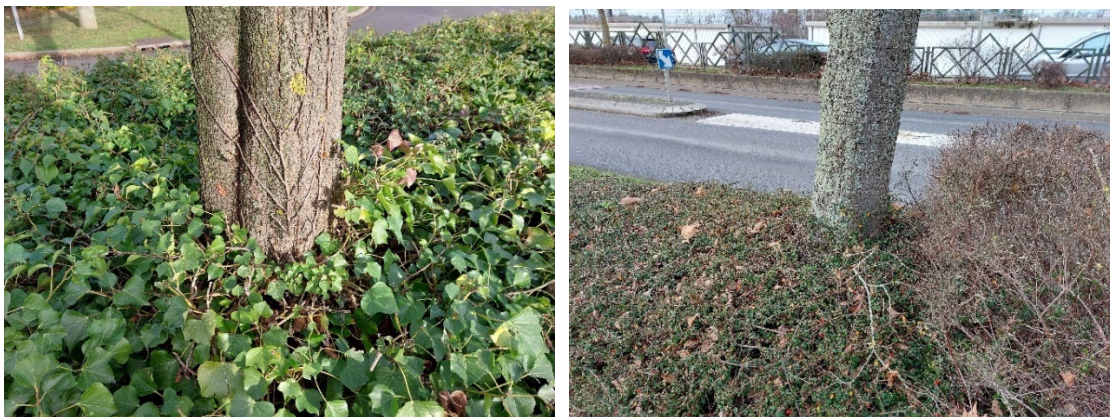
*Tilleuls n°253 et 298 : poussent dans un massif arbustif dense, observation du collet et du bas du tronc limitée, voire impossible*

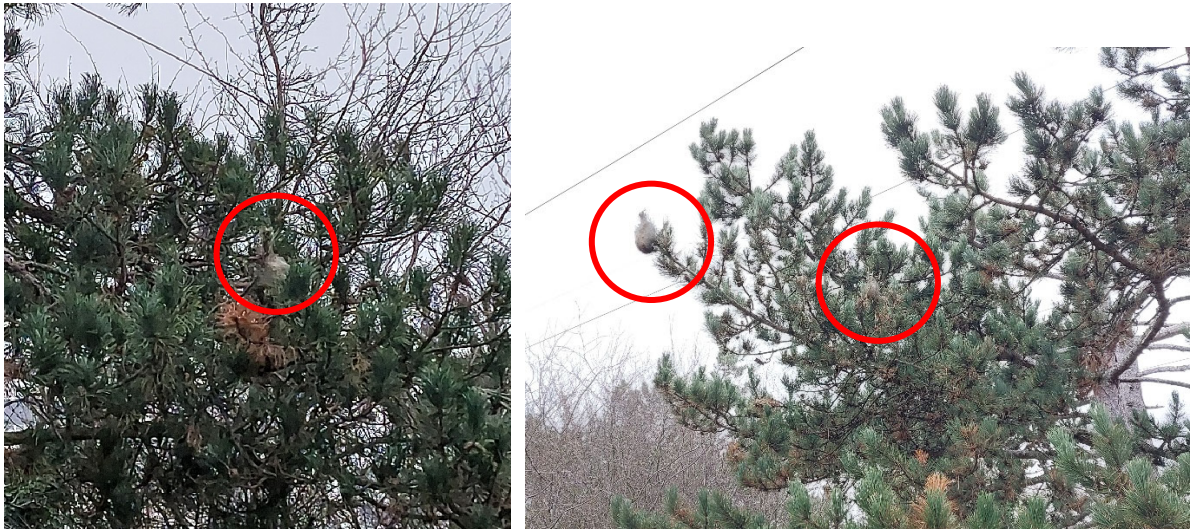
*Pins n°402 et 404 : nids de chenilles processionnaires*

**Les sacs doivent impérativement être retirés et détruits chaque année.**

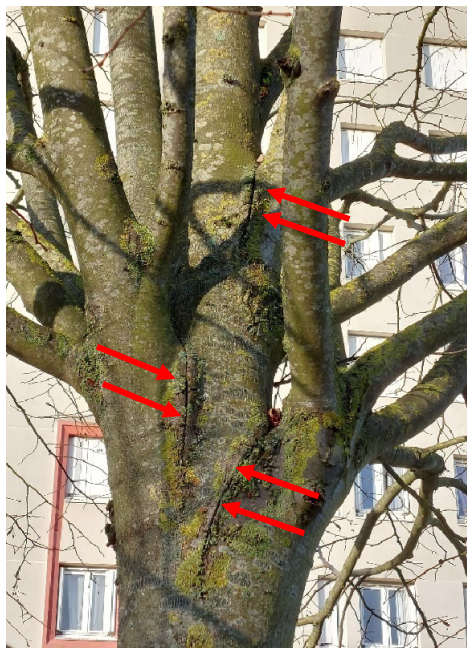
A ce jour, la plupart des fourches à écorce incluse ne présente pas de risque de rupture. En effet, les brins des fourches ne sont ni lourds, ni en déport.

*Tilleul n°6 : fourches à écorce incluse entre les charpentières et le tronc*

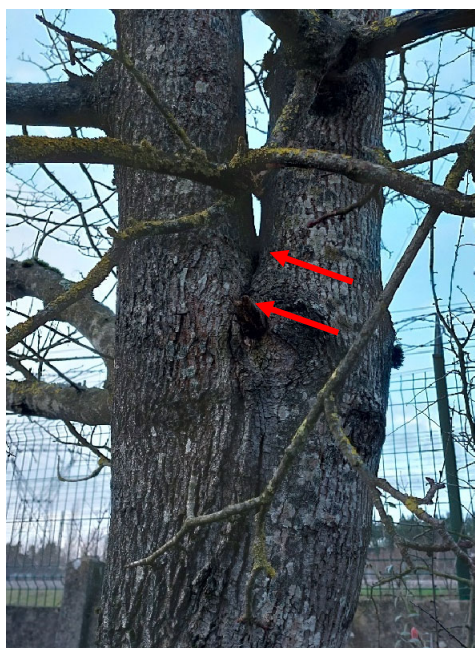
*Erable n°315 : fourche à écorce incluse entre les charpentières*

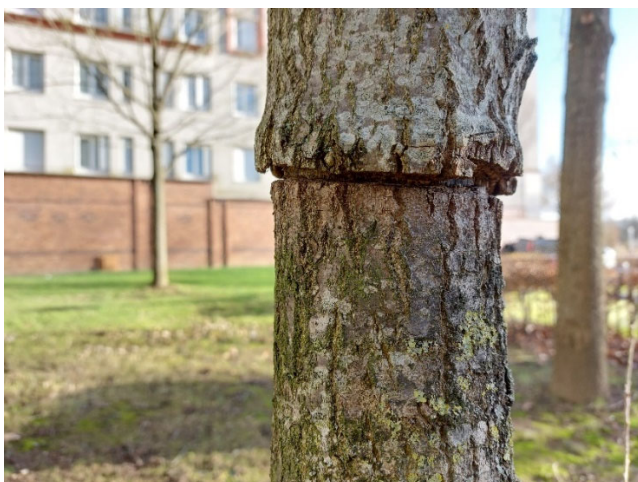
Parfois, le tronc a englobé le lien. Dans le cas du chêne n°54, on observe un étranglement profond sur toute la circonférence du tronc. La sève ne circule plus, l'arbre est dépérissant. Nous préconisons son abattage.

*Chêne n°54 : un lien laissé trop longtemps en place étrangle le tronc*

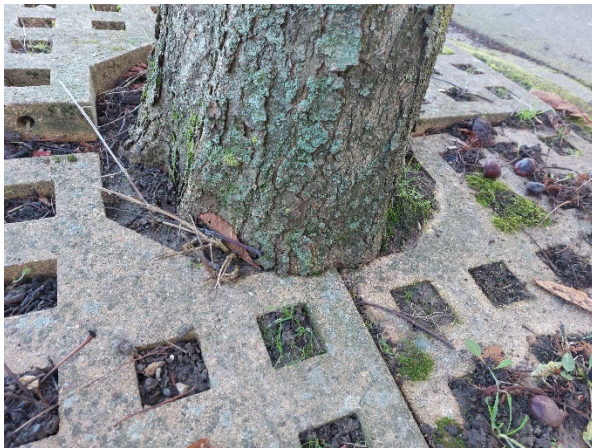
*Marronnier n°12 : le collet englobe la grille en béton qui recouvre la fosse*

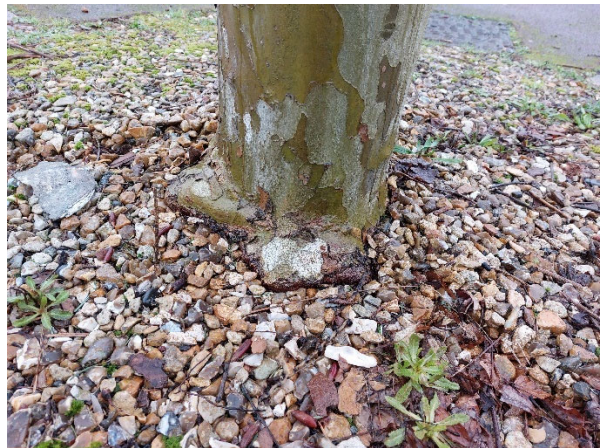
*Platane n°428 : le collet englobe le mélange de graviers et de résine recouvrant la fosse*

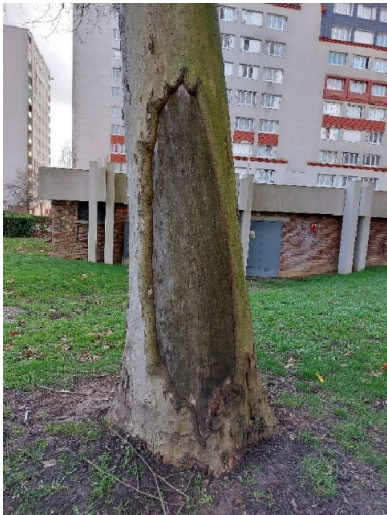
L'écorce éclate et le bois est mis à nu. La dégradation peut être rapide, particulièrement si la plaie est colonisée par des champignons tels que *Schizophyllum commune* (*Schizophylle commun*). L'évolution des arbres présentant des traces de brûlures par le feu doit être régulièrement suivie.

*Platane n°201 : large plaie de brûlure par le feu sur le tronc*

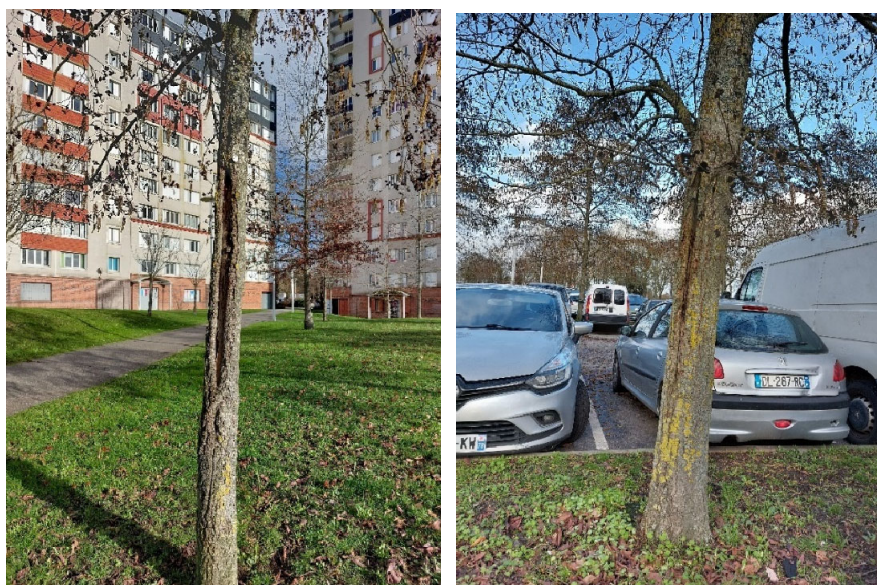
Le tronc d'arbres situés sur le parking et autour des aires de jeux présente une longue et large plaie dégradée orientée au sud-ouest. Elle est due à une nécrose de l'aubier consécutive à une mise en lumière brutale. Il s'agit probablement d'une dégradation due à une brûlure du soleil lorsqu'il chauffe la face sud-ouest du tronc.

L'évolution de ces plaies peut être rapide, en particulier en cas de gel si la plaie est humide, ou du fait de l'alternance d'humidité et de sécheresse de la plaie. Cette évolution doit être suivie régulièrement.

*Aulnes n°166 et 204 : plaie de brûlure solaire sur le tronc*

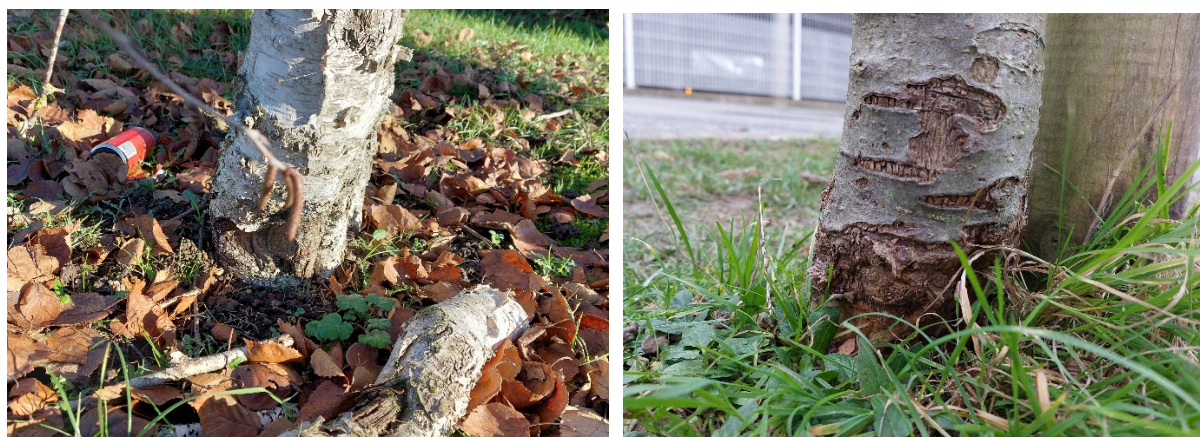
Lorsque plus de 50% de la circonférence est blessée, le risque de dégradation du collet à terme est important. De plus, la partie du système racinaire en dessous des plaies ne sera plus alimentée en sève élaborée et va se dégrader peu à peu.

*Bouleau n°38 et pommier n°385 : plaie au collet*

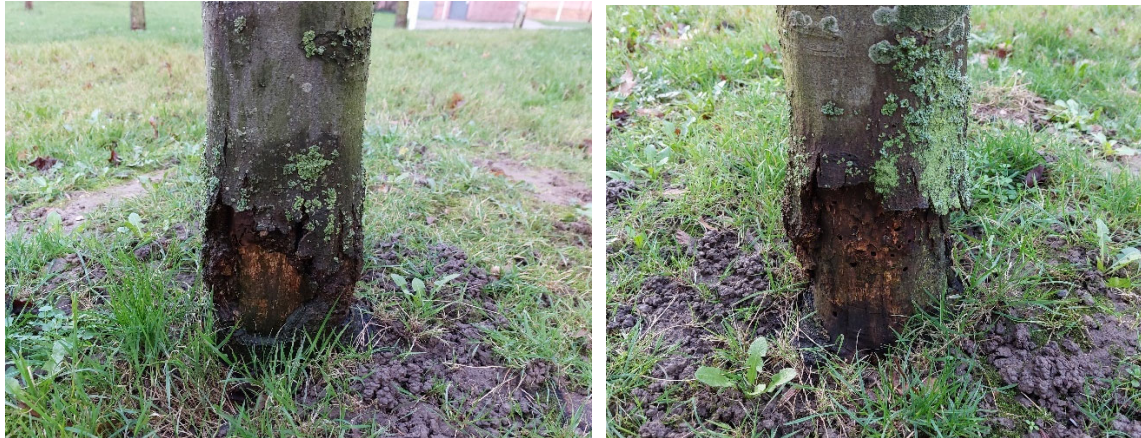
*Charme n°119 : plaies sur quasiment toute la circonférence du collet, perte de vigueur de l'arbre*

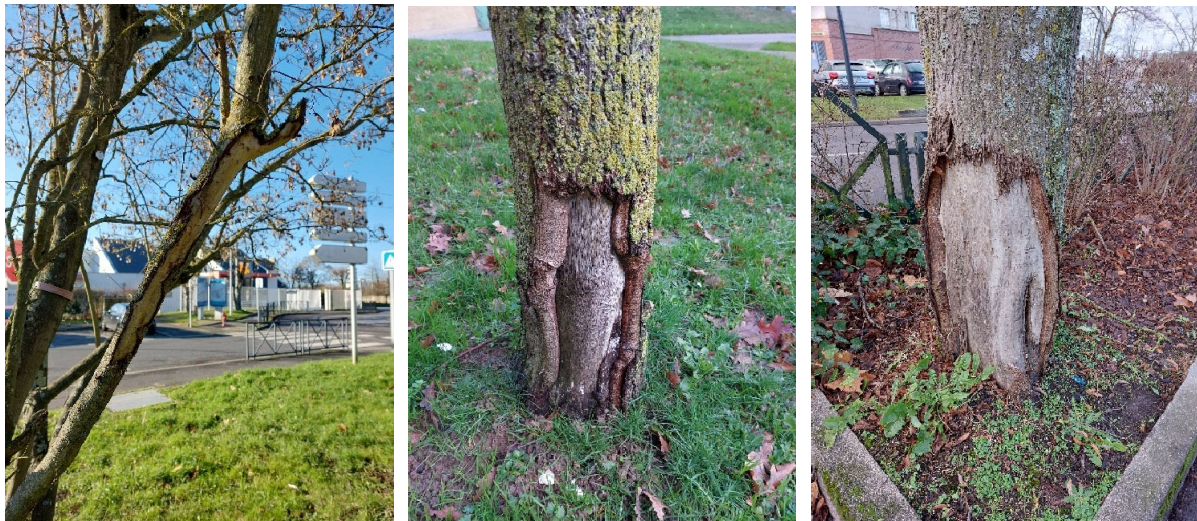
*Erable n°36, chêne n°130 et tilleul n°255 : plaies de choc sur branches, au collet et sur tronc*

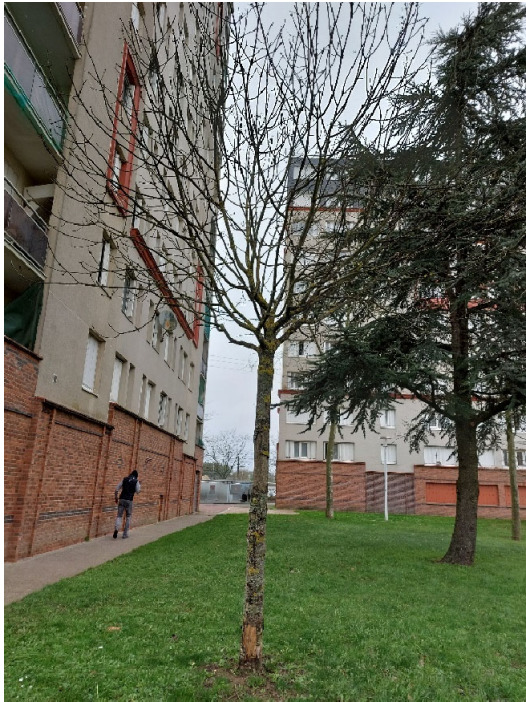
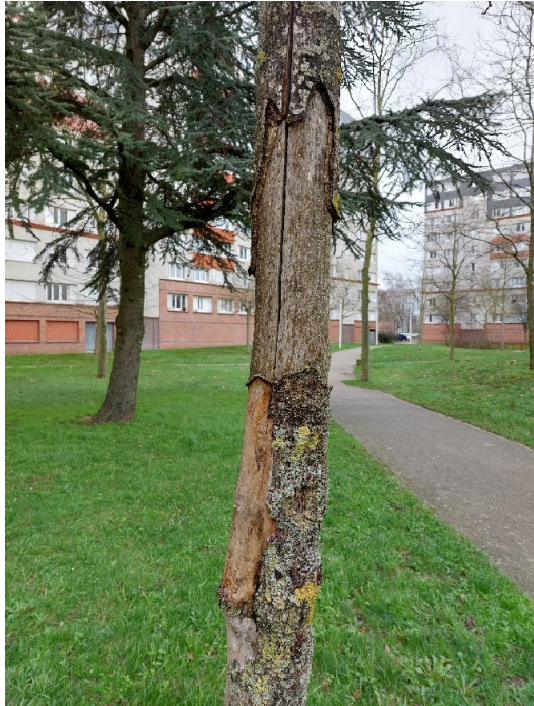
D'autres arbres ont subi des actes de vandalisme (lacérations des troncs au couteau, écorçage par les chiens). Chez le frêne n°78 et le tilleul n°285, les troncs ont été écorcés sur toute leur circonférence. La sève ne circule plus entre le système racinaire et le houppier. Le frêne n°78 est mort. Le tilleul n°285 est très dépérissant. Nous préconisons leur abattage.

*Frêne n°78 : arbre écorcé sur toute la circonférence de son tronc – arbre mort*

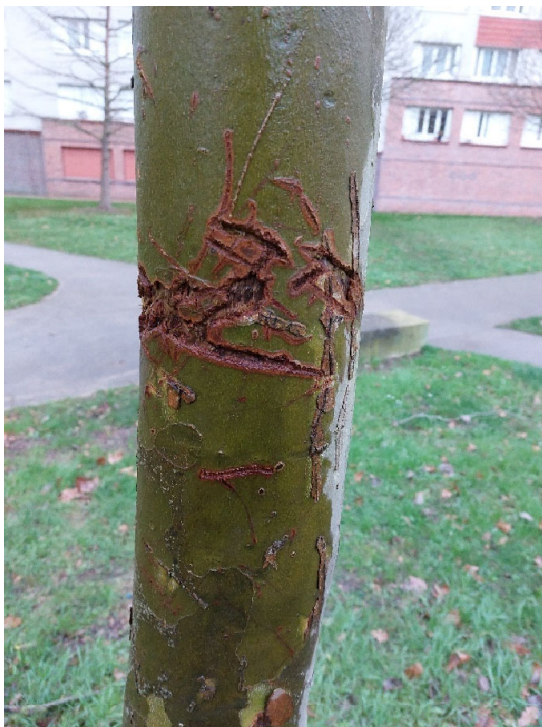
*Platane n°90 : plaies de vandalisme sur le tronc*

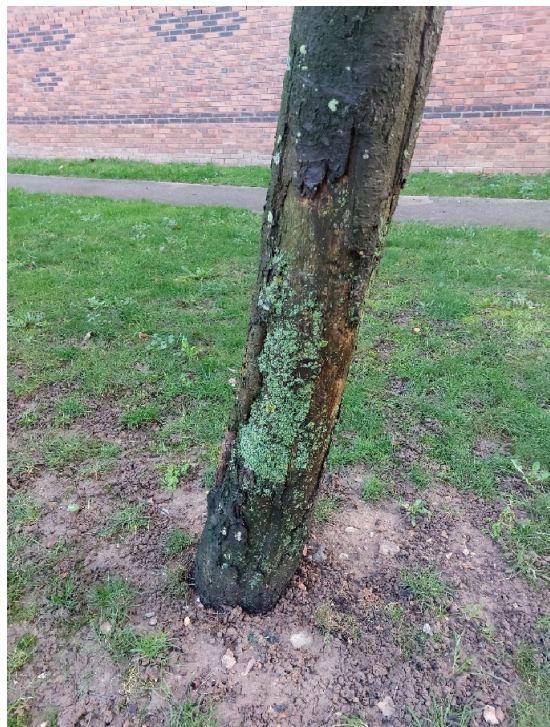
*Prunier n°120 : large plaie sur tronc sur tronc*

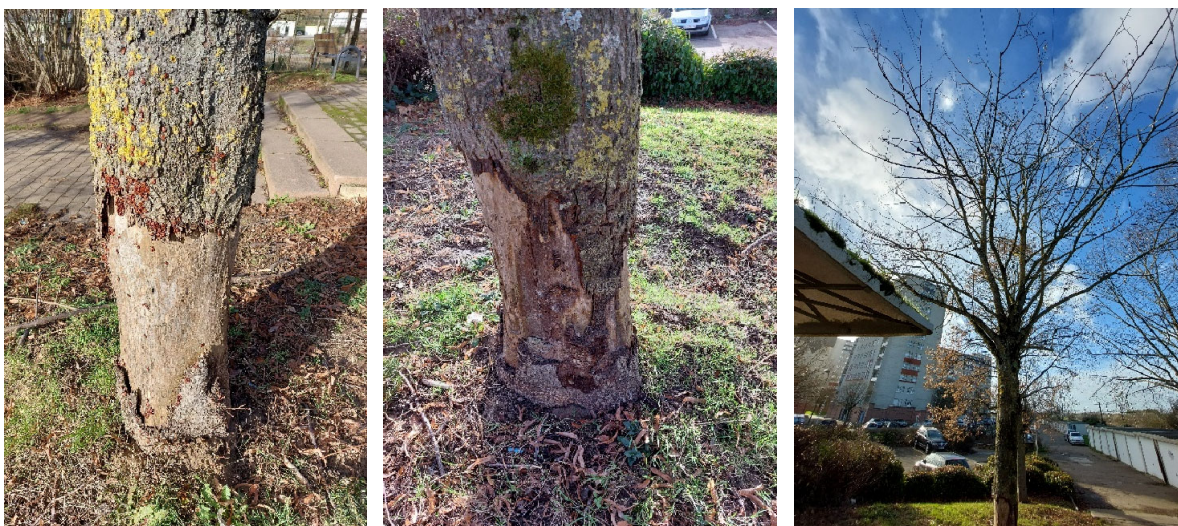
*Tilleul n°285 : bas de tronc écorcé sur toute sa circonférence, arbre très dépérissant*

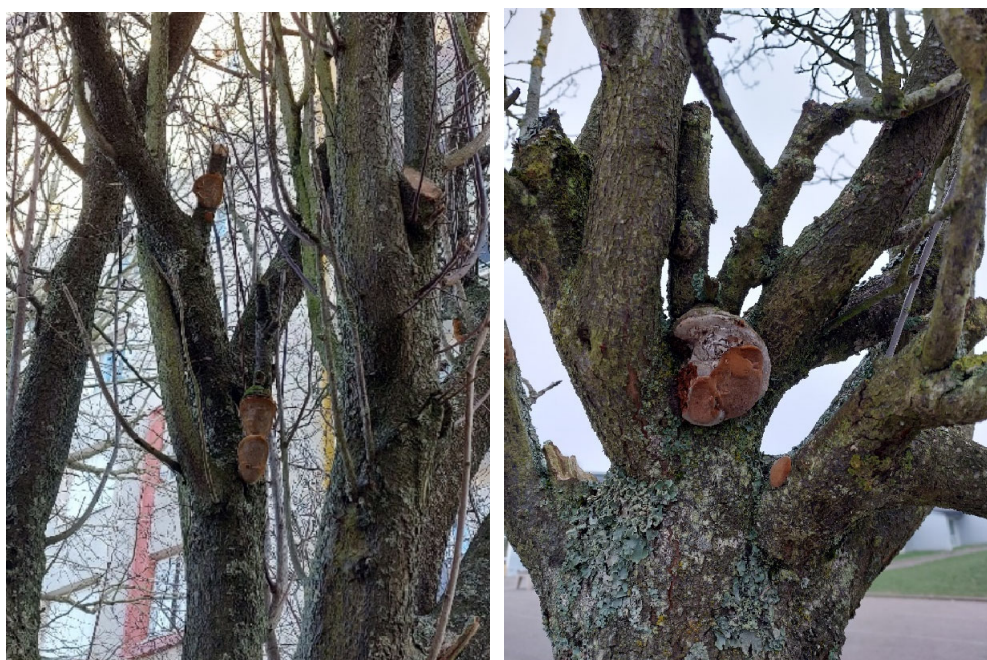
On observe des sporophores du champignon *Phellinus tuberculosus*, anciennement *Phellinus pomaceus* (Phellin des arbres fruitiers), sur des pruniers et des cerisiers, au niveau de chicots morts et des plaies. Ce champignon dégrade les parties de soutien de l'arbre sous forme de pourriture blanche, et induit leur dépérissement en détruisant les tissus conducteurs de sève. Le bois mort colonisé doit être supprimé. Le houppier du prunier n°419 doit être allégé.

*Pruniers n°65 et 388 : sporophores du champignon *Phellinus tuberculosus* sur chicots morts*

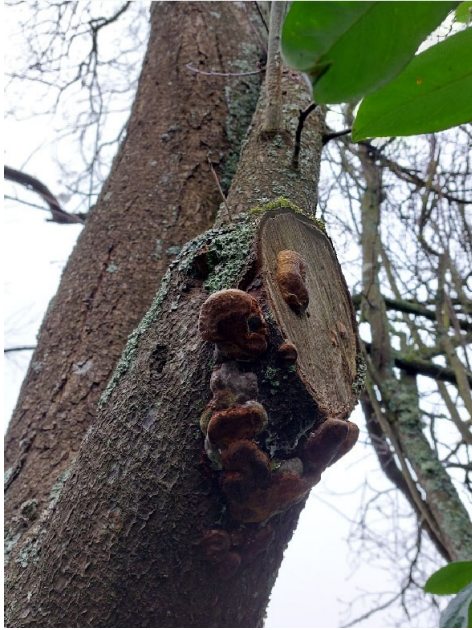
*Prunier n°419 : sporophores du champignon Phellinus tuberculosus sur une plaie de suppression sur branche*

- **Taille d'allégement** des charpentières par suppression des branches secondaires et épointage, ou par défourchage et épointage du brin conservé. Concerne le prunier myrobolan n°419.

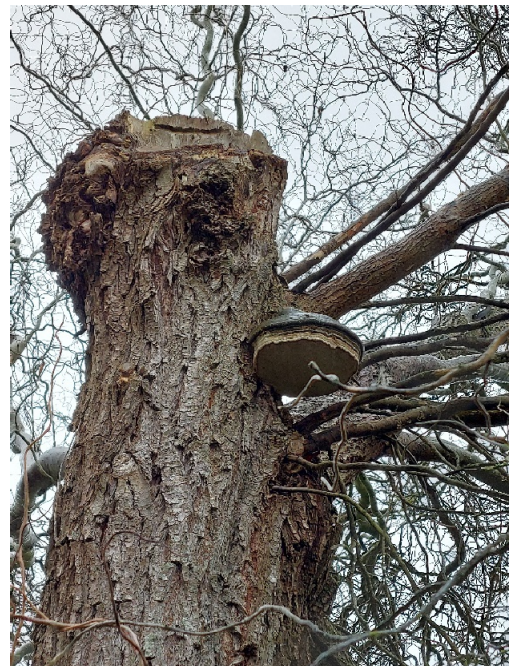
Le champignon *Fomes fomentarius* (Amadouvier) a été observé en tête du tronc du saule n°454. Il a entraîné la rupture de la tête du tronc.

Ce champignon provoque une pourriture de type blanche fibreuse. La décomposition du bois par l'amadouvier est réputée rapide. L'arbre subit au préalable d'importantes fissurations internes en 'étoile' et des décollements de cernes. Les ruptures d'axes infectés sont généralement franches et brutales.

*Saule n°454 : sporophore du champignon Fomes fomentarius en tête du tronc*

Nous préconisons l'abattage du saule n°454.

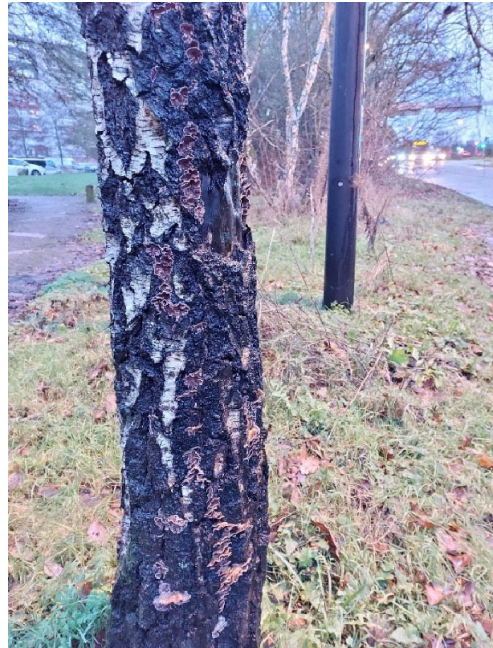
Des sporophores du champignon *Chondrostereum purpureum* ont été observés sur le tronc du bouleau n°37 du BOISEMENT. Ce champignon est saprophyte. Il cause une pourriture blanche active mais peut également être un parasite de faiblesse. L'espérance de maintien de cet arbre est évaluée à 5 ans.

*Bouleau n°37 du BOISEMENT :  
sporophores du champignon  
Chondrostereum purpureum sur tronc*

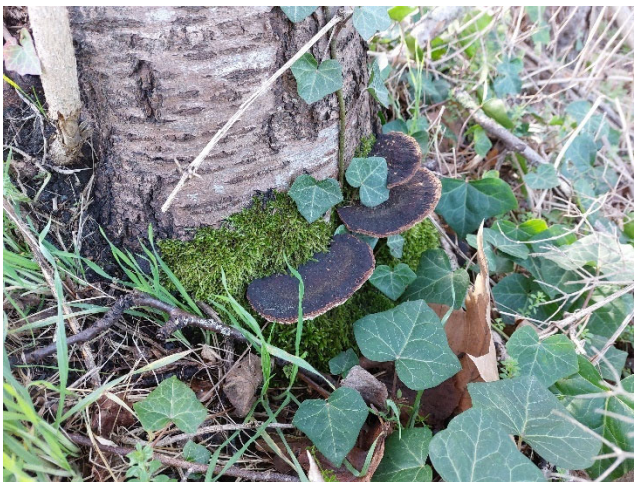
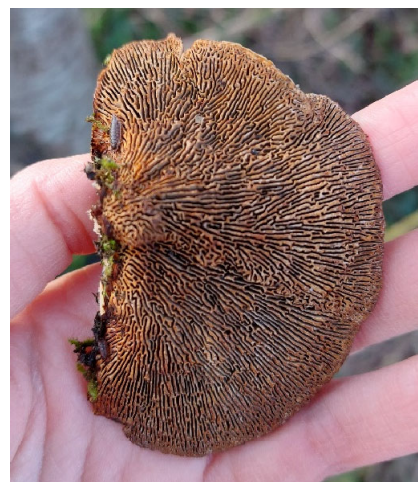
Le collet du merisier n°265 est colonisé par le champignon *Daedaleopsis confragosa* var. *tricolor*. Ce champignon est saprophyte ou pathogène. Il est fréquent sur les arbres languissants et provoque une pourriture blanche très active. Le merisier est dépérissant. Nous préconisons son abattage.

*Merisier n°265 : sporophores du champignon Daedaleopsis confragosa var.tricolor au collet*

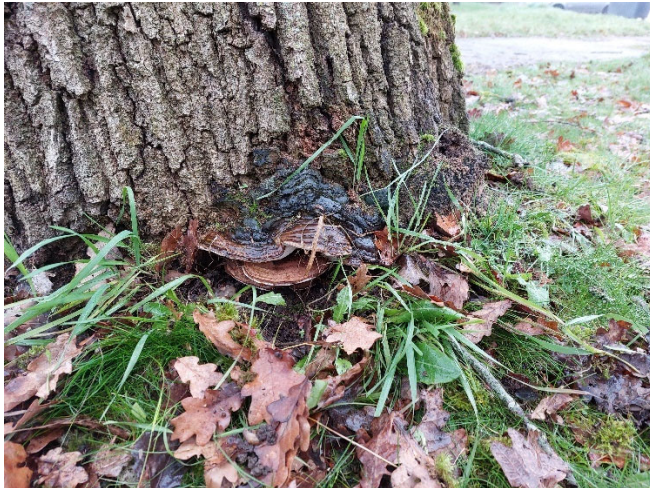
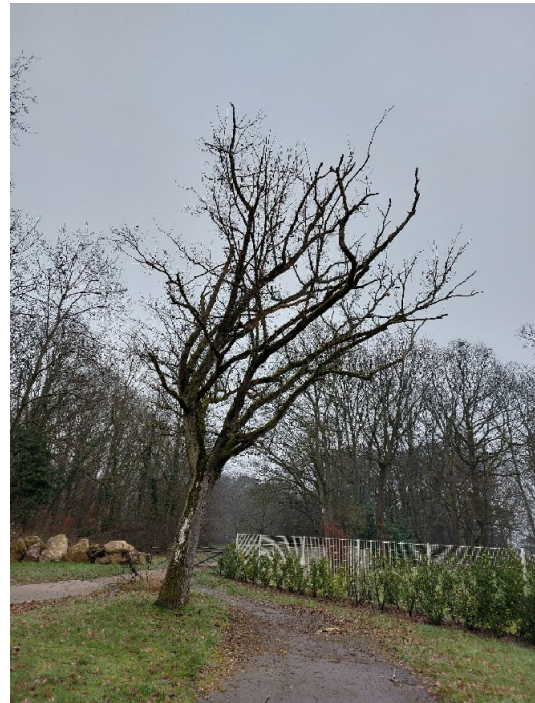
Le chêne n°455 présente des sporophores du champignon *Ganoderma applanatum* (Ganoderme aplani) au collet. Ce polypore a une action lignivore très importante. Le collet de l'arbre est dégradé, le chêne est dépérissant. Nous préconisons son abattage.

*Chêne n°455 : sporophores de ganoderme au collet, arbre dépérissant*

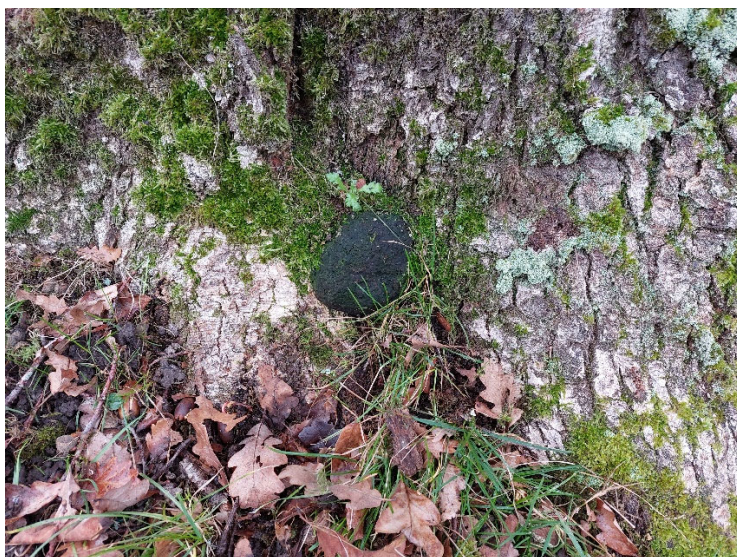
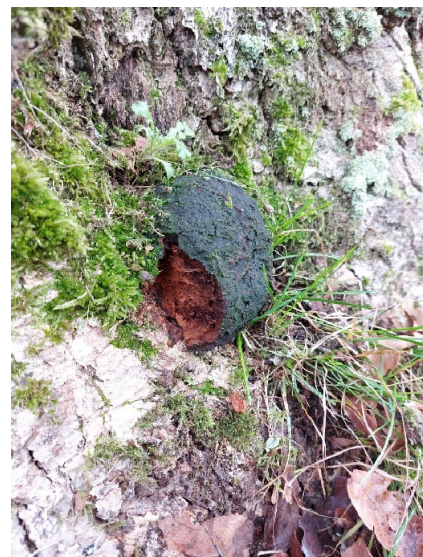
Un sporophore dégradé et ancien d'un champignon est observé au collet du chêne n°382. Nous suspectons *Inonotus dryadeus* (Inonotus du chêne). Une surveillance particulière doit être faite sur les arbres infectés car ce champignon est un redoutable pathogène. L'espérance de maintien de cet arbre est évaluée à 5 ans.

*Chêne n°382 : sporophore dégradé d'un champignon au collet, probablement le champignon *Inonotus dryadeus**

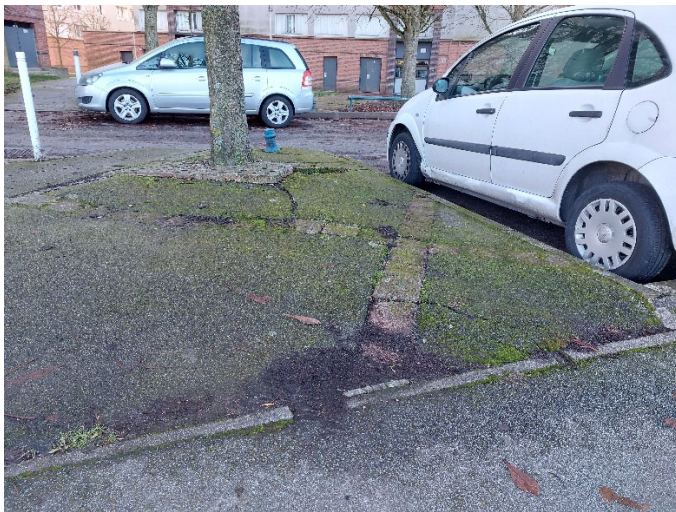
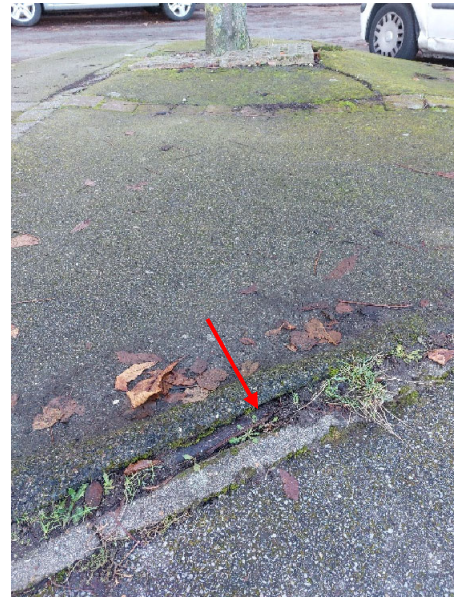
Les personnes à mobilité réduite peuvent être gênées par ces irrégularités du revêtement. **Les risques de chute des piétons sont importants et la responsabilité civile, voire pénale des décideurs du site peut être engagée.**

*Marronnier n°12 : dégâts racinaires sur le revêtement du trottoir – on aperçoit les racines qui soulèvent le revêtement (flèche rouge)*

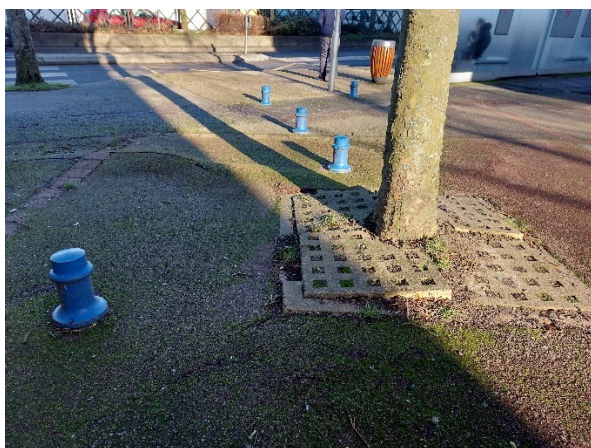
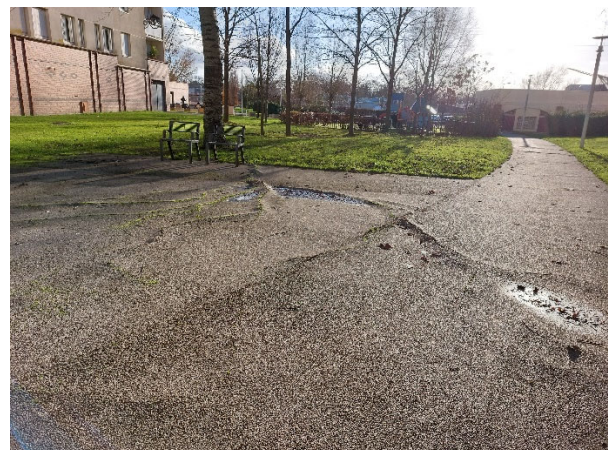
*Platane n°23 et peuplier n°58 : les racines font d'importants dégâts sur le revêtement du trottoir, et soulèvent la grille en béton qui recouvre la fosse du platane*

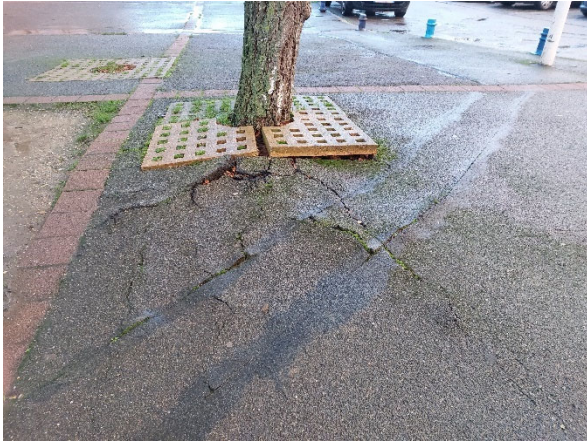
*Bouleau n°110 : les racines provoquent des dégâts sur le revêtement du trottoir et soulèvent la grille en béton qui recouvre la fosse*

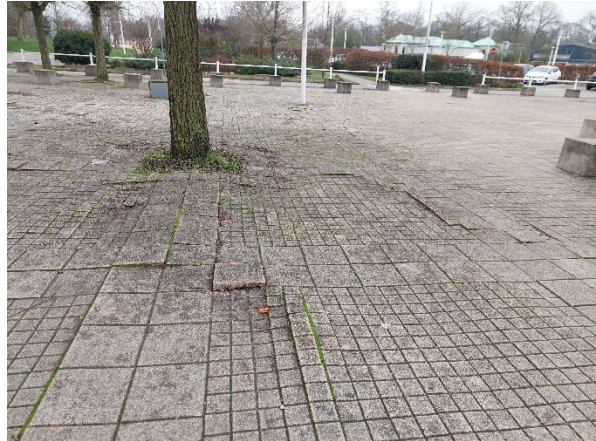
*Saule n°339 : les racines soulèvent les dalles du trottoir*
