**RAPPORT DE PRELEVEMENT ET D'ANALYSE POUR  
RECHERCHE DE MATIERE DANGEREUSE**

**« HYDROCARBURE AROMATIQUE POLYCYCLIQUE (HAP) »**

<b>Date de visite :</b> 06/11/2023	<b>Donneur d'ordre :</b> <i>Nom :</i> Département des Yvelines <i>Adresse :</i> 2 Place André Mignot 78000 Versailles
<b>Nom de l'immeuble bâti :</b> Ecole élémentaire Bois de l'Etang	
<b>Désignation de l'immeuble bâti :</b>  4 Rue Emile Dureuil 78320 La Verrière  <b>Référence cadastrale :</b> NC

<b>Référence du rapport :</b> 20393211-HAP-V1  <b>Rédigé le :</b> 27/11/2023 <b>Date d'émission du rapport :</b> 27/11/2023 <b>Date de la commande :</b> 18/09/2023

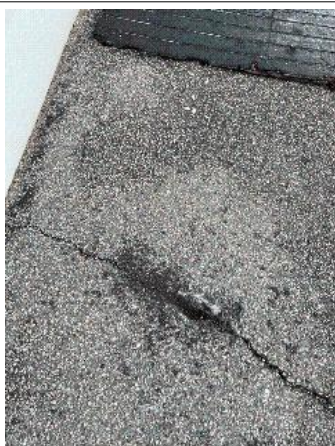
Prélèvement - E1 : Extérieurs - Enrobé bitumineux- (Absence d'amiante)

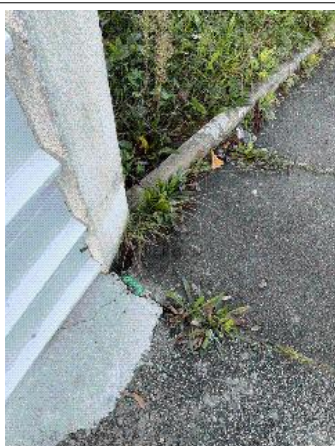
Prélèvement - E3 : Extérieurs - Enrobé bitumineux- (Absence d'amiante)

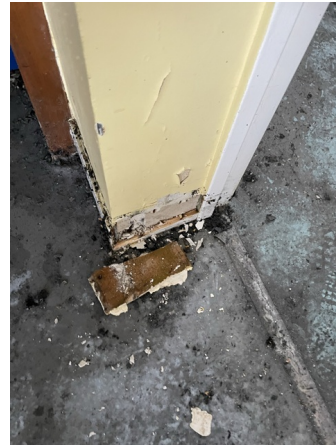
Prélèvement - P23 : RDC / Bibliothèque - Colle de plinthe- (Absence d'amiante)

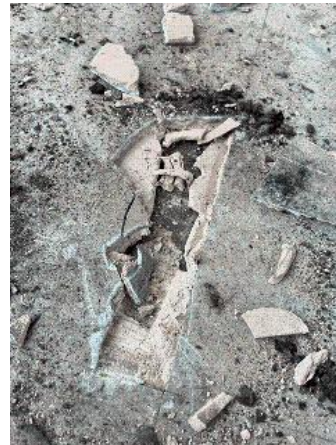
Prélèvement - P27 : RDC / Classe 3 - Colle bitumineuse, Ragréage- (Présence d'amiante)

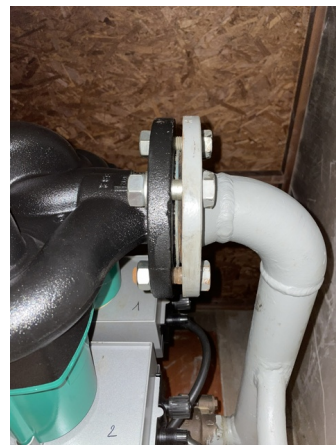
Prélèvement - P36 : RDC / Sous station - Joint de bride- (Présence d'amiante)

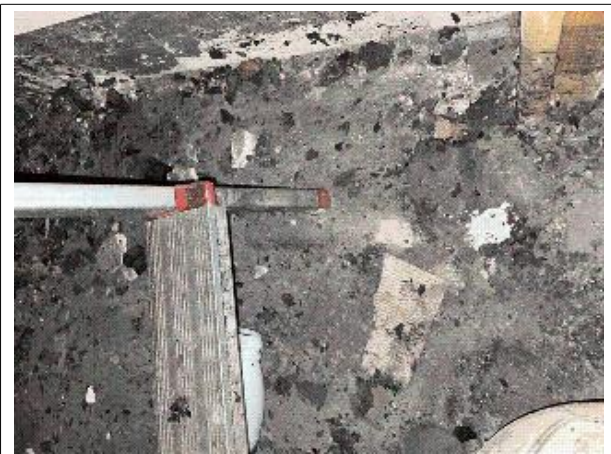
Prélèvement - P38 : RDC / Sous station - Ragréage- (Présence d'amiante)

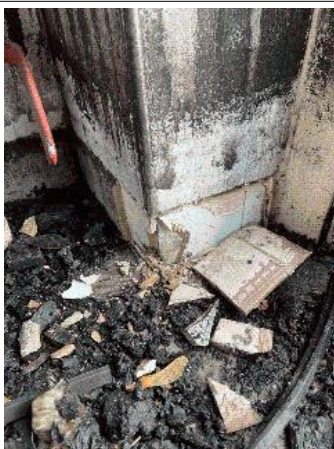
Prélèvement - P51 : RDC / Sanitaires 1 - Colle de plinthe-  
(Présence d'amiante)

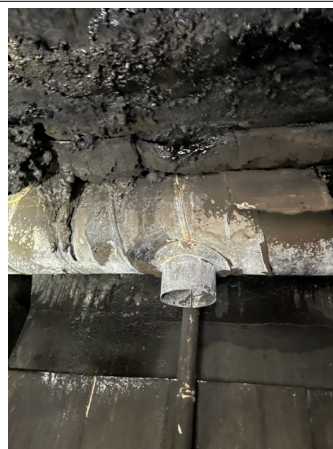
Prélèvement - P52 : RDC / Sanitaires 1 - Mastic- (Présence  
d'amiante)
