SAINT QUENTIN-EN-YVELINES

PROJET DE RENOUVELLEMENT URBAIN

SECTEUR BOIS DE L'ETANG – PARTIE **EST**
LA VERRIERE (78)

DIAGNOSTIC DE POLLUTION COMPLEMENTAIRE

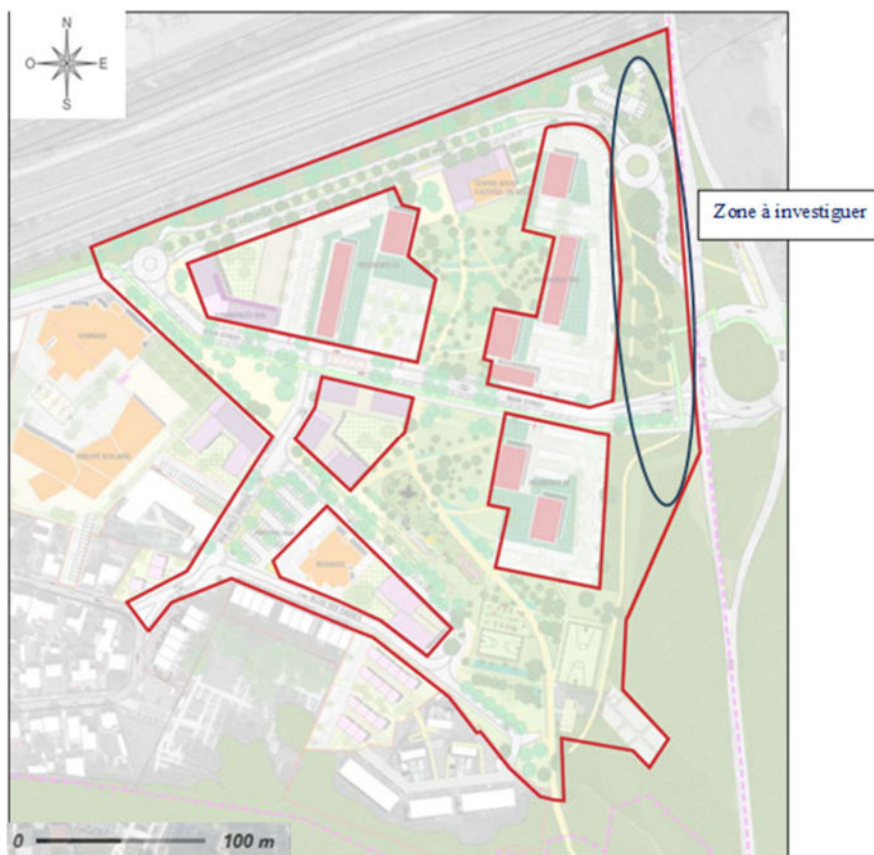
Figure 1 : Localisation des zones de « projet » mentionnées

Le projet consistera en une réhabilitation du secteur du Bois de l'Étang dans la commune de LA VERRIERE (78).

Plus précisément l'étude s'intéresse à la partie est du projet, zone n'ayant pas pu faire l'objet d'investigation précédemment et concernant uniquement les espaces publics.

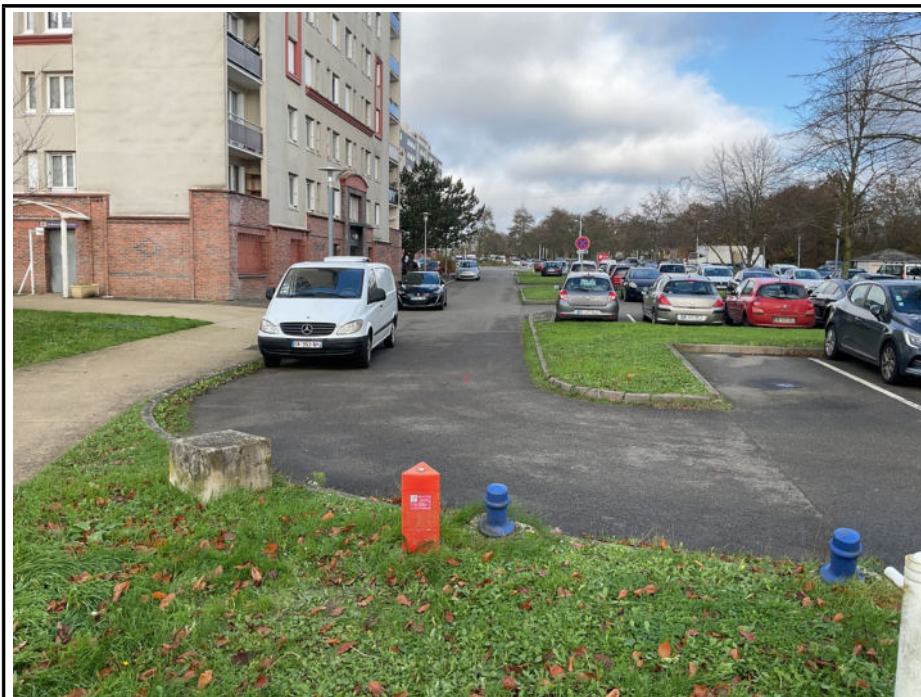
Zone en présence, du pipeline de total énergie à 10m de distance de du sondages des sols.

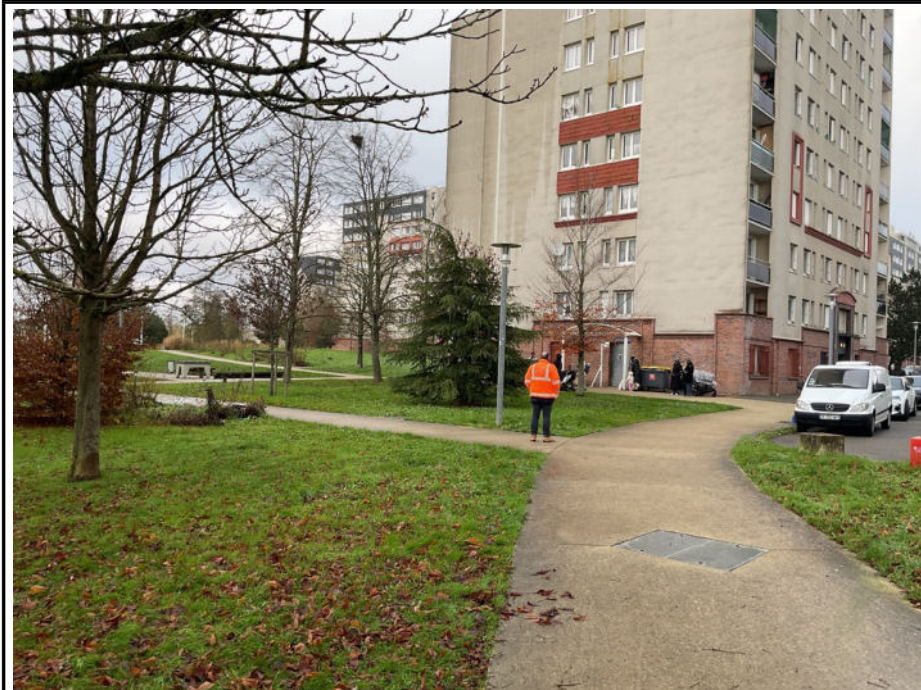
Première zone de travaux, sondages de sols pour aménagement du quartier à 10m de distance du pipeline de total énergie.

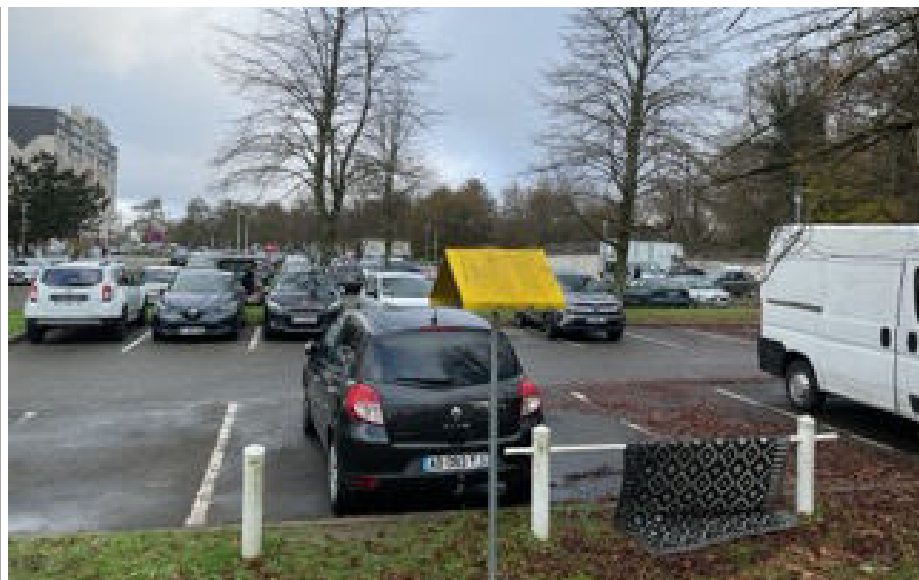
Deuxième zone de travaux, sondages des sols pour aménagement du quartier à 10m de distance du pipeline de total énergie.

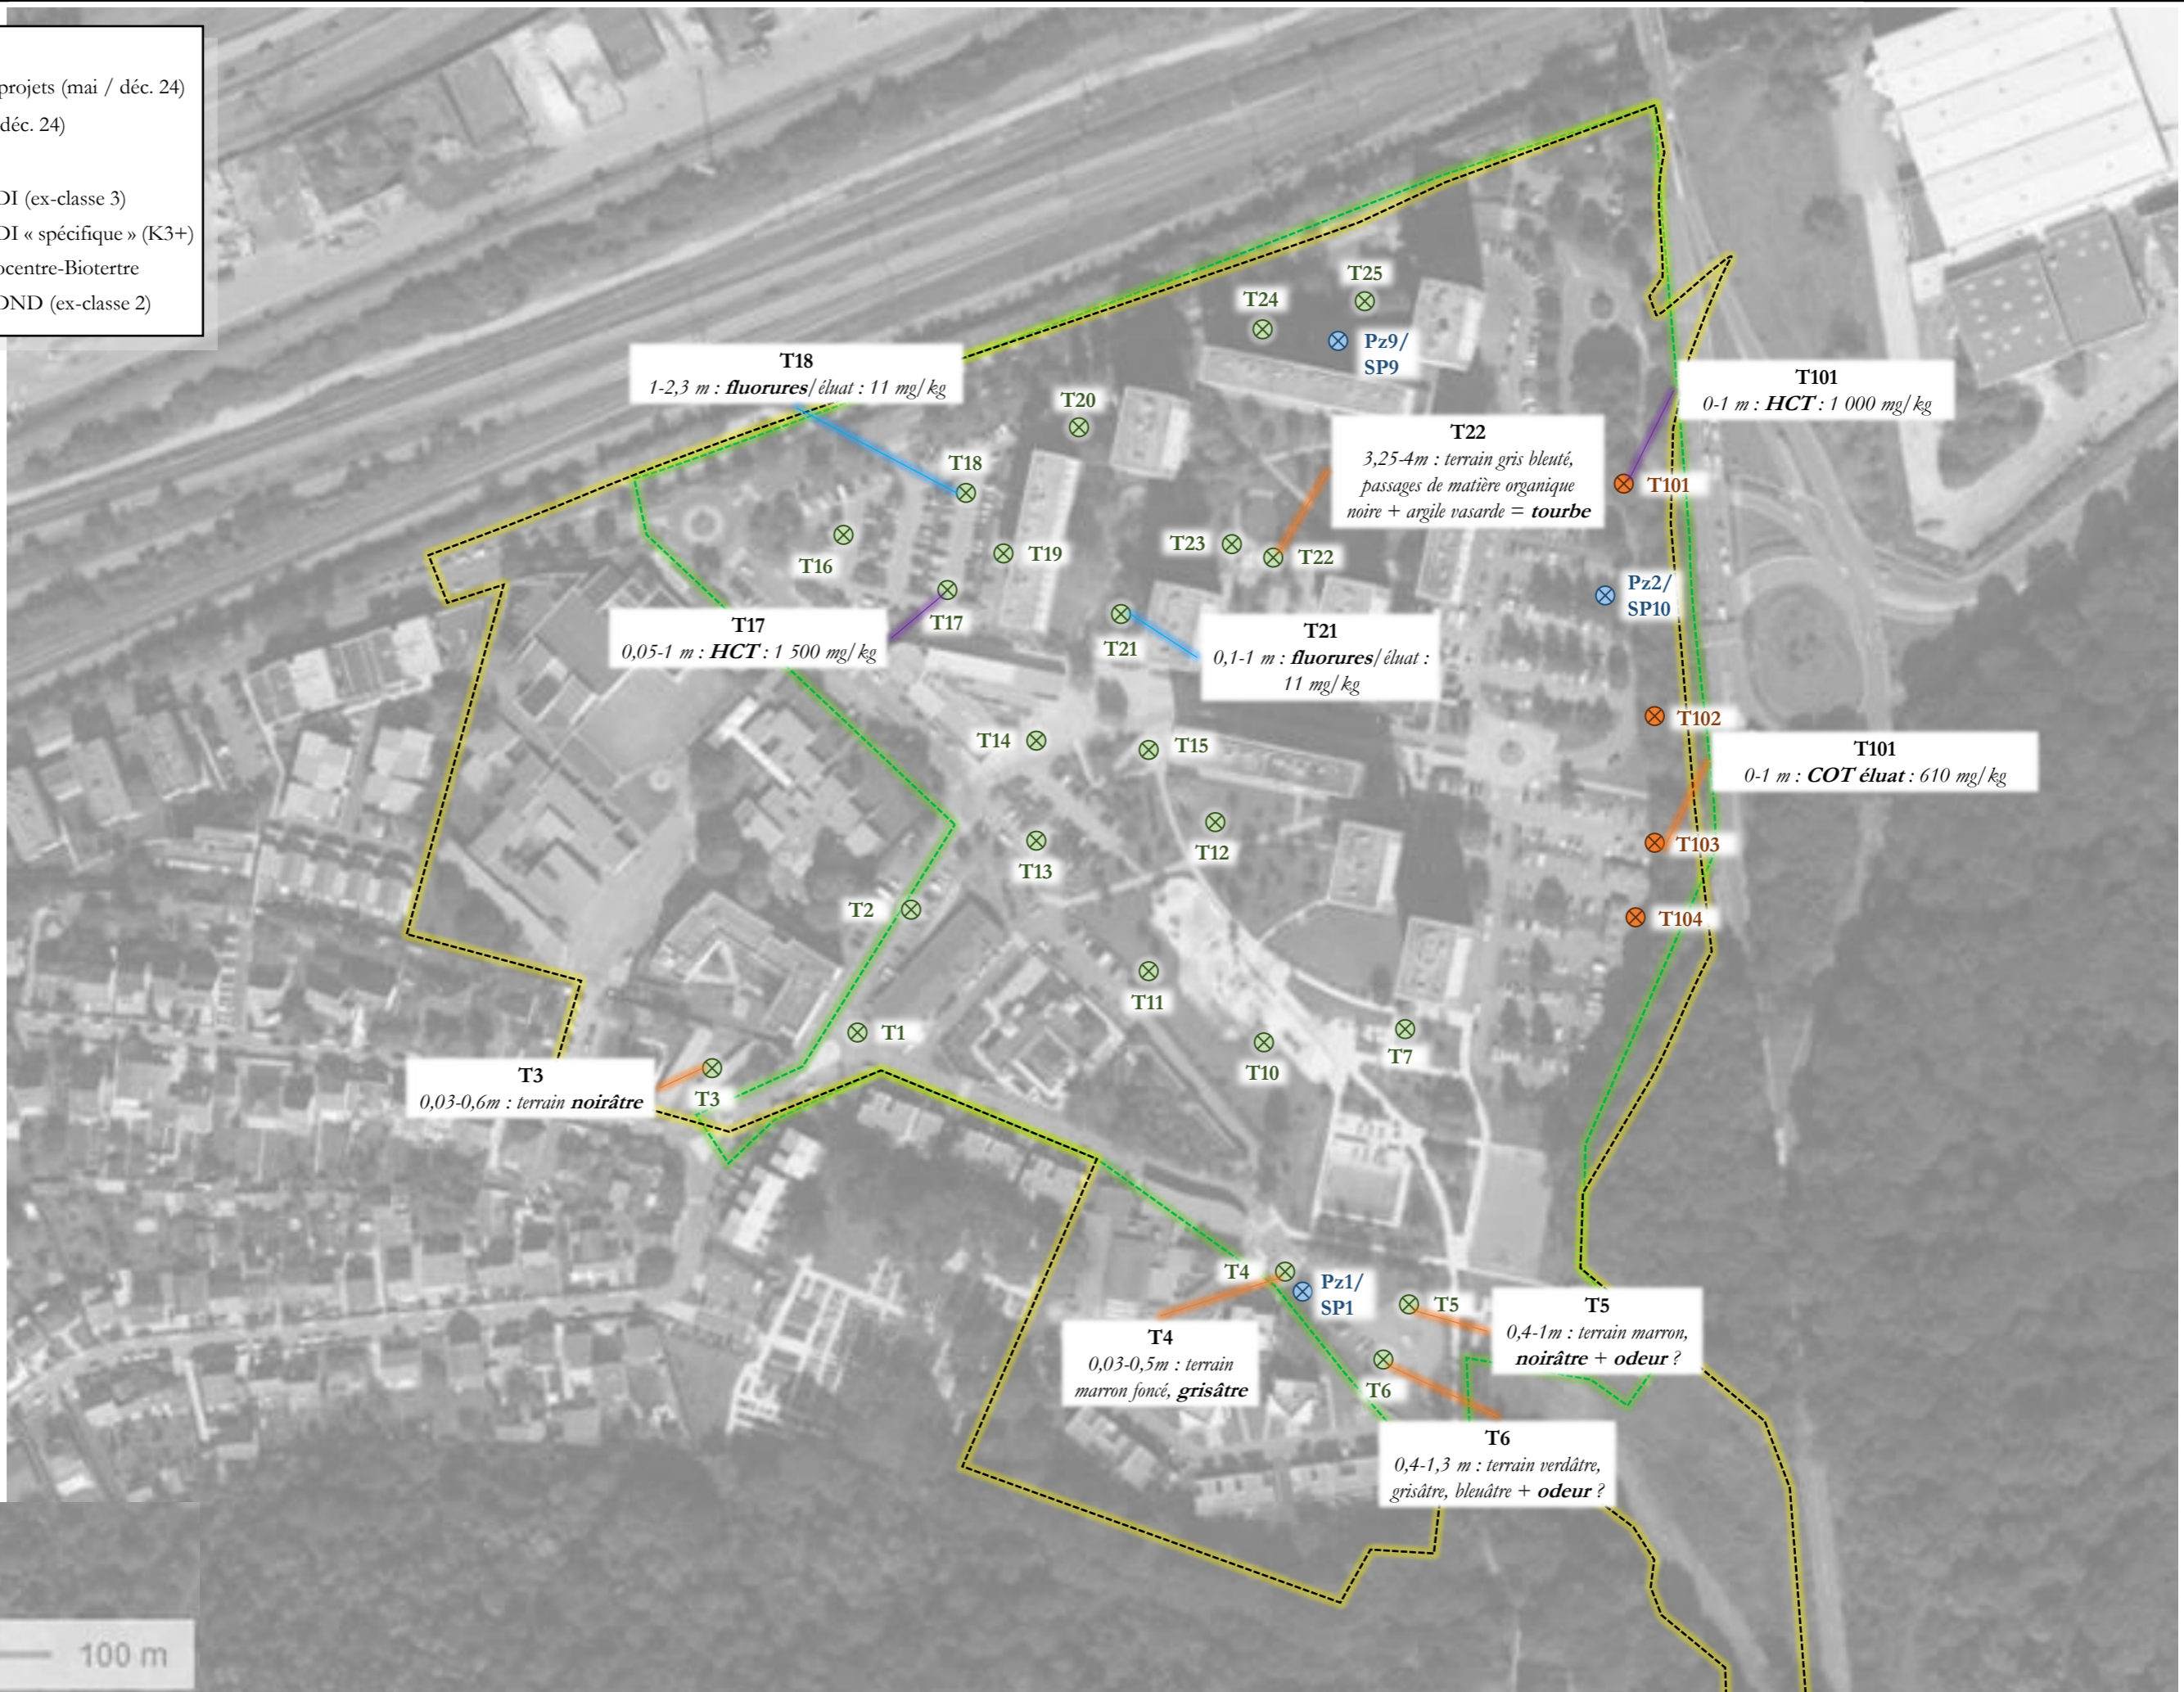
- Emprise approximative des projets (mai / déc. 24)
- Sondages à la tarière (mai / déc. 24)
- Piézomètre déjà en place
- Evacuation des terres en ISDI (ex-classe 3)
- Evacuation des terres en ISDI « spécifique » (K3+)
- Evacuation des terres en Biocentre-Bioterre
- Evacuation des terres en ISDND (ex-classe 2)

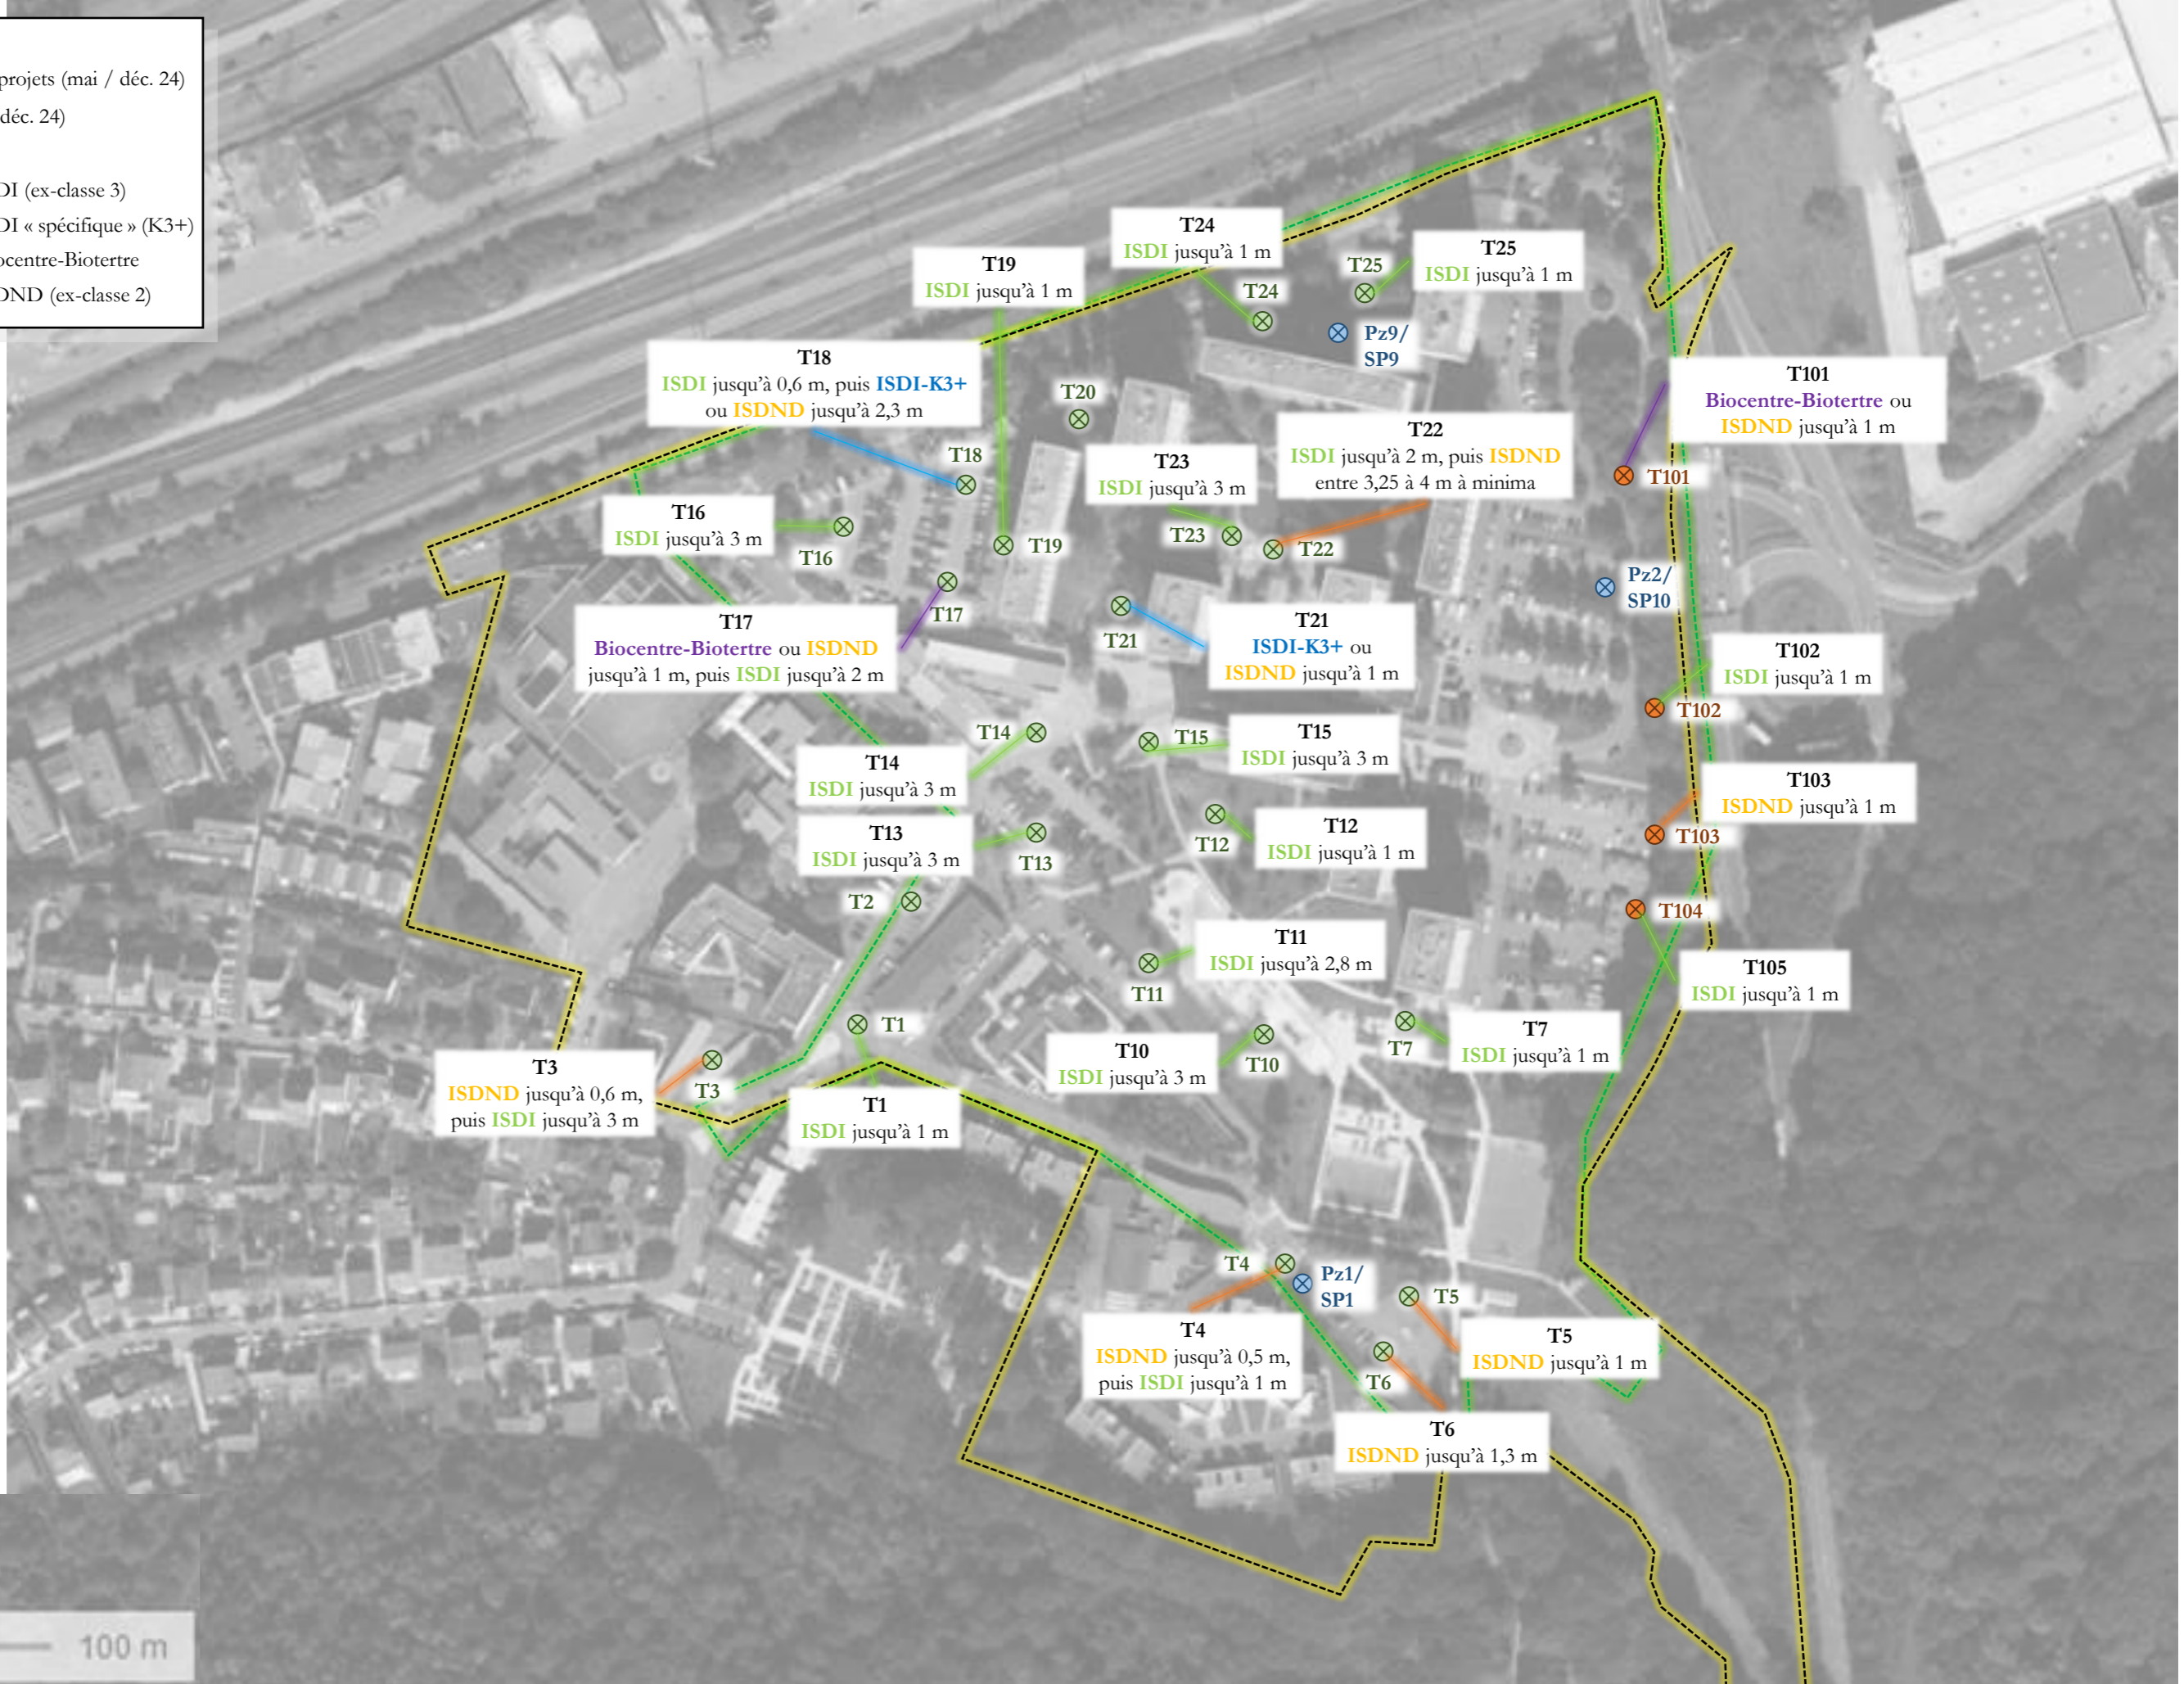
- Emprise approximative des projets (mai / déc. 24)
- Sondages à la tarière (mai / déc. 24)
- Piézomètre déjà en place
- Evacuation des terres en ISDI (ex-classe 3)
- Evacuation des terres en ISDI « spécifique » (K3+)
- Evacuation des terres en Biocentre-Biotertre
- Evacuation des terres en ISDND (ex-classe 2)
