**RAPPORT D'ÉTUDE DES ARBRES**

**QUARTIER DU BOIS DE L'ÉTANG**

**LA VERRIÈRE**

**Décembre 2022 – janvier 2023**

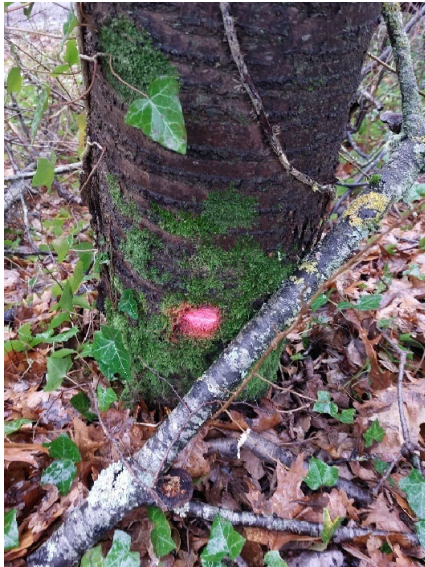
*Marquage indiquant la nécessité de supprimer une branche morte*

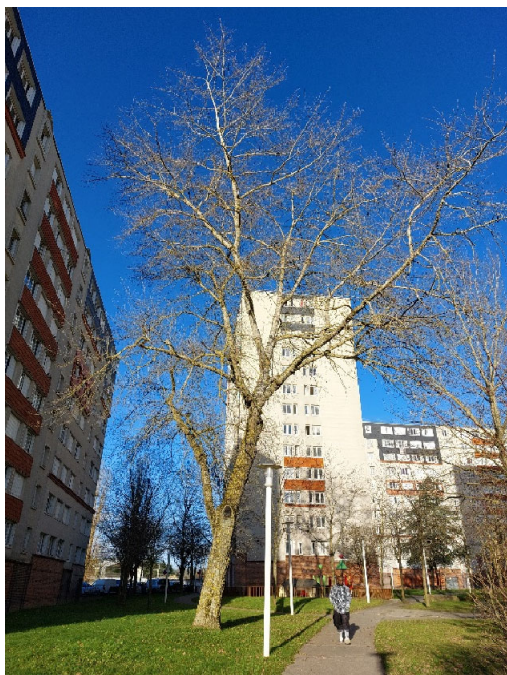
*Peuplier n°59, le plus grand et plus majestueux arbre du site, au centre du périmètre d'étude*

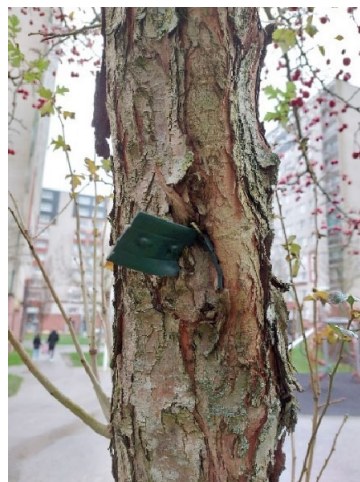
*Aubépine n°102 : un lien laissé en place trop longtemps a été englobé par le tronc*

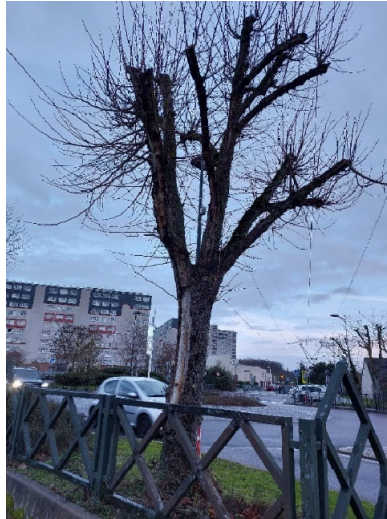
*Tilleul n°312 : plaies de brûlure par le feu sur le tronc et les branches*

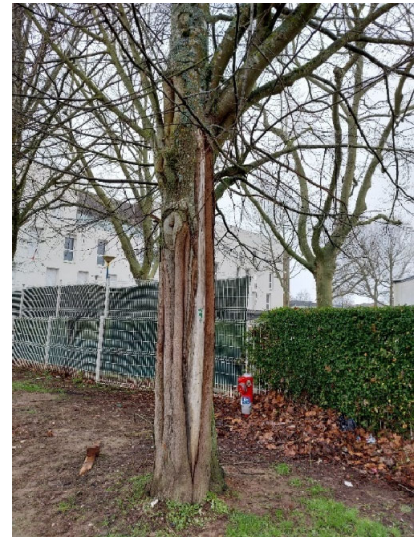
L'écorce éclate et le bois est mis à nu. La dégradation peut être rapide, particulièrement si la plaie est colonisée par des champignons tels que *Schizophyllum commune* (*Schizophylle commun*). L'évolution des arbres présentant des traces de brûlures par le feu doit être régulièrement suivie.

*Tilleul n°423 : plaies de brûlure par le feu sur le tronc*
