**RAPPORT DE PRELEVEMENT ET D'ANALYSE POUR  
RECHERCHE DE MATIERE DANGEREUSE**

**« HYDROCARBURE AROMATIQUE POLYCYCLIQUE (HAP) »**

<b>Date de visite :</b> 06/11/2023	<b>Donneur d'ordre :</b> <i>Nom :</i> Département des Yvelines <i>Adresse :</i> 2 Place André Mignot 78000 Versailles
<b>Nom de l'immeuble bâti :</b> Ecole élémentaire Bois de l'Etang	
<b>Désignation de l'immeuble bâti :</b>  4 Rue Emile Dureuil 78320 La Verrière  <b>Référence cadastrale :</b> NC

<b>Référence du rapport :</b> 20393211-HAP-V1  <b>Rédigé le :</b> 27/11/2023 <b>Date d'émission du rapport :</b> 27/11/2023 <b>Date de la commande :</b> 18/09/2023

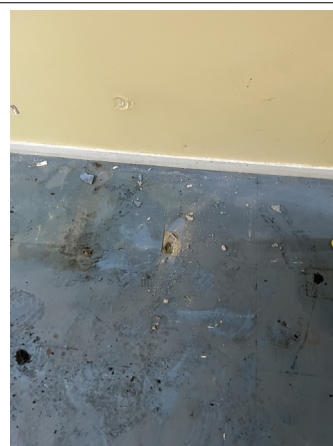
Prélèvement - P1 : RDC / Bureau 1 - Dalle de sol, Colle- (Absence d'amiante)

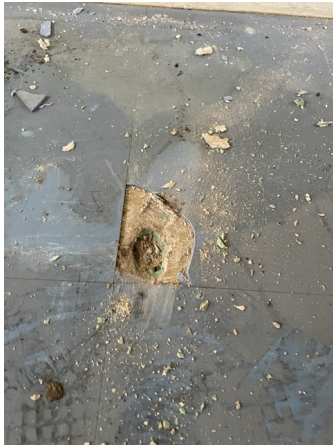
Prélèvement - P2 : RDC / Bureau 1 - Ragréage- (Absence d'amiante)

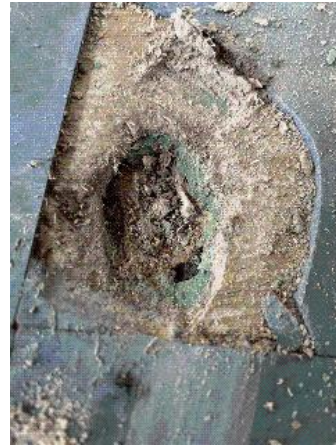
Prélèvement - P3 : RDC / Bureau 1 - Dalle de sol, Colle bitumineuse- (Absence d'amiante)

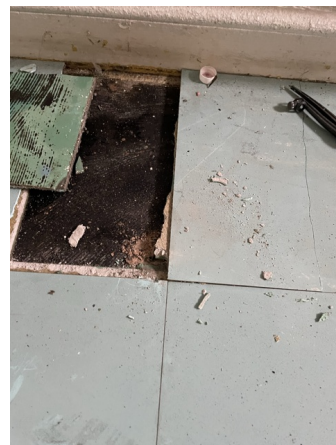
Prélèvement - P7 : RDC / Salle de réunion - Dalle de sol, Colle- (Absence d'amiante)

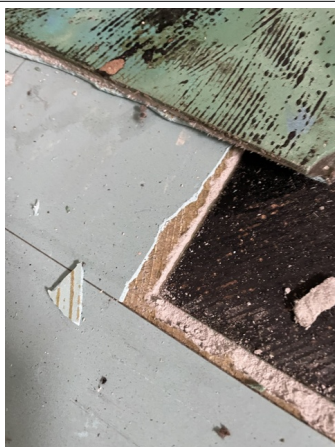
Prélèvement - P8 : RDC / Salle de réunion - Ragréage-  
(Absence d'amiante)

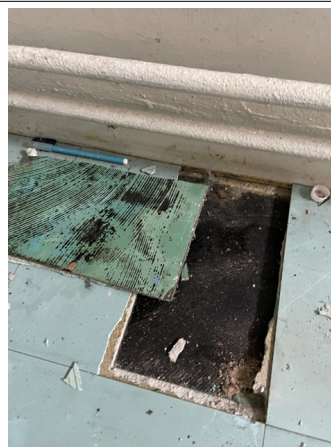
Prélèvement - P9 : RDC / Salle de réunion - Dalle de sol, Colle bitumineuse- (Absence d'amiante)

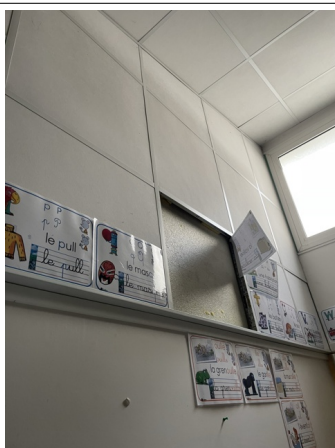
Prélèvement - P10 : RDC / Salle de réunion - Faux plafond-  
(Absence d'amiante)

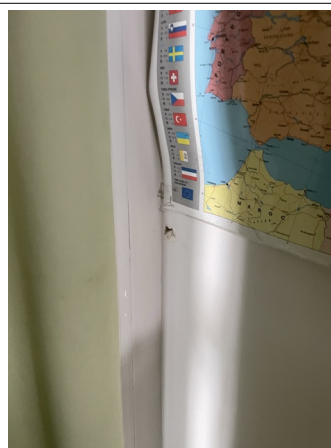
Prélèvement - P11 : RDC / Salle de réunion - Bande calicot-  
(Absence d'amiante)

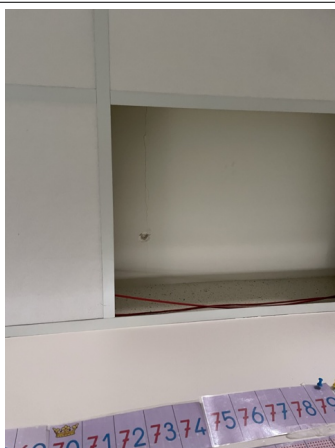
Prélèvement - P12 : RDC / Salle de réunion - Bande calicot-  
(Absence d'amiante)

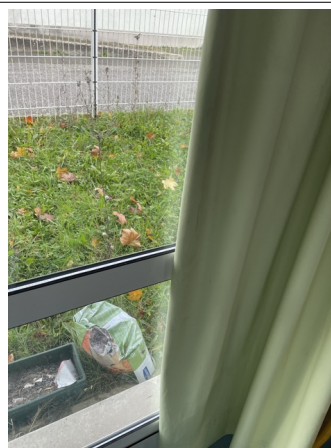
Prélèvement - P13 : RDC / Salle de réunion - Joint de vitrage-  
(Absence d'amiante)

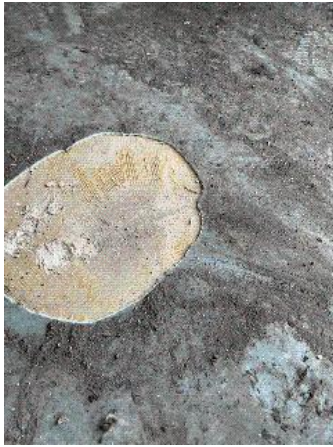
Prélèvement - P16 : RDC / Couloir 1 - Lé plastique, Colle-  
(Absence d'amiante)

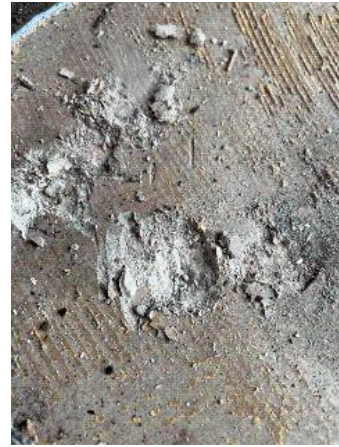
Prélèvement - P17 : RDC / Couloir 1 - Ragréage- (Absence  
d'amiante)

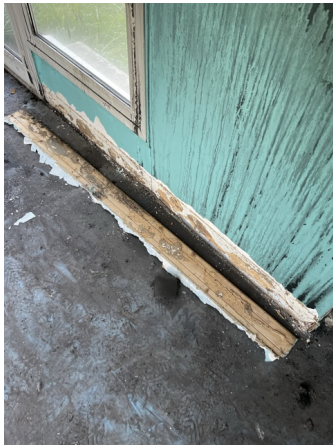
Prélèvement - P18 : RDC / Couloir 1 - Colle de plinthe-  
(Absence d'amiante)

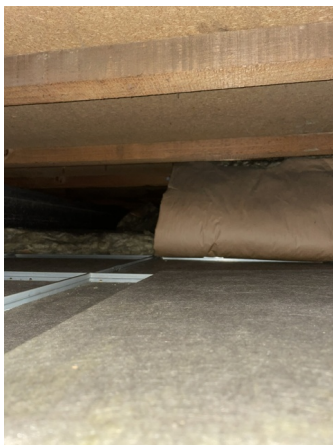
Prélèvement - P20 : RDC / Salle informatique - Isolant sur  
panneau de faux-plafond- (Absence d'amiante)

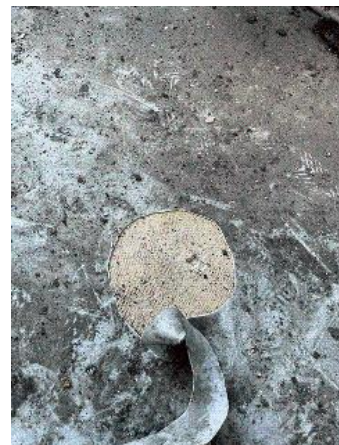
Prélèvement - P21 : RDC / Bibliothèque - Lé plastique, Colle-  
(Absence d'amiante)

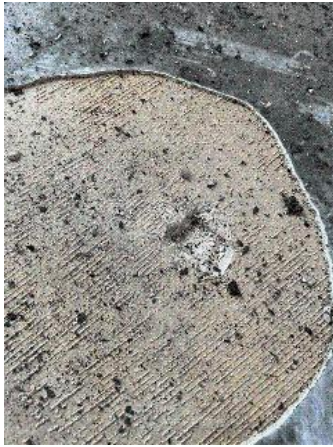
Prélèvement - P22 : RDC / Bibliothèque - Ragréage- (Présence d'amiante)

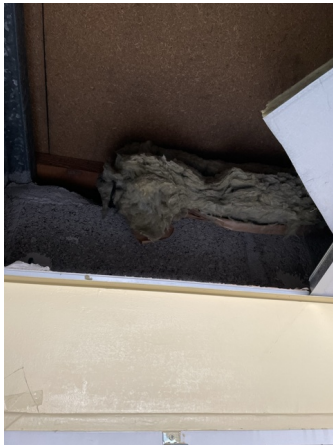
Prélèvement - P24 : RDC / Bibliothèque - Enduit- (Absence d'amiante)

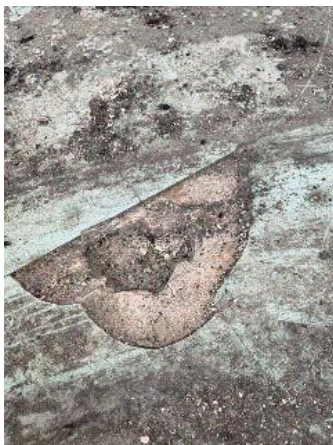
Prélèvement - P31 : RDC / Classe 5 - Ragréage- (Absence d'amiante)

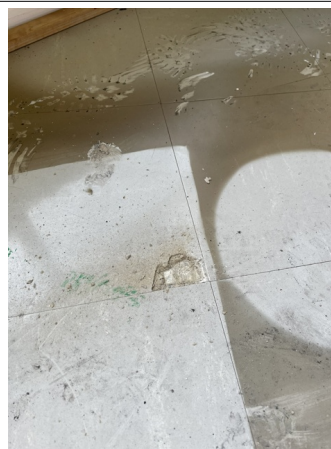
Prélèvement - P39 : RDC / Salle RPM 1 - Dalle de sol, Colle- (Absence d'amiante)

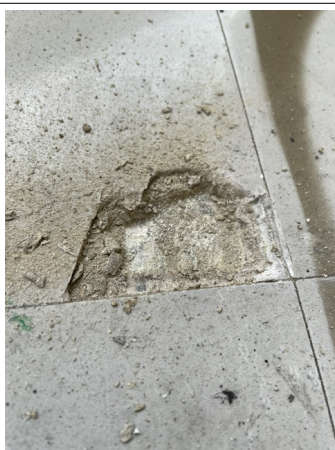
Prélèvement - P40 : RDC / Salle RPM 1 - Ragréage- (Absence d'amiante)

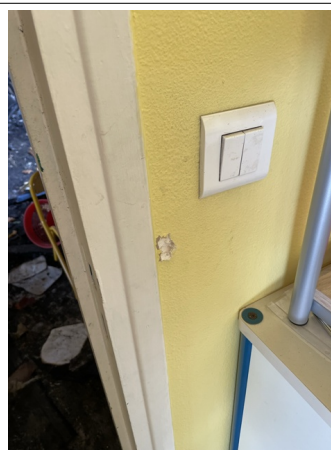
Prélèvement - P41 : RDC / Salle RPM 1 - Bande calicot- (Absence d'amiante)

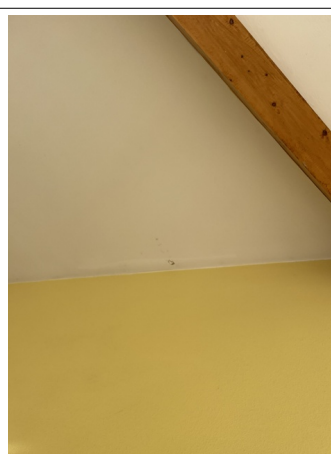
Prélèvement - P43 : RDC / Salle RPM 1 - Bande calicot- (Absence d'amiante)

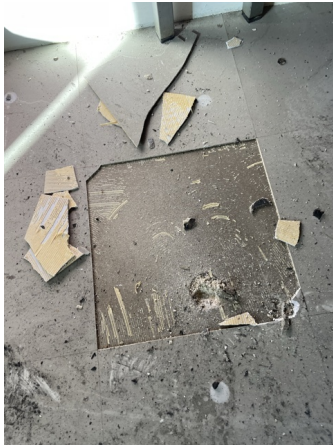
Prélèvement - P44 : RDC / Salle RPM 2 - Dalle de sol, Colle bitumineuse- (Absence d'amiante)

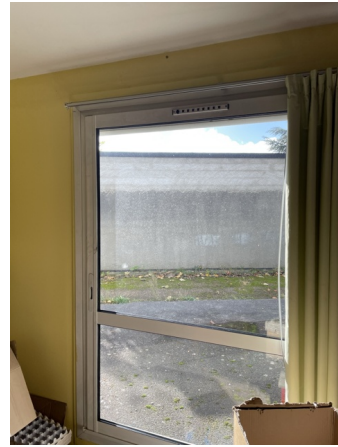
Prélèvement - P45 : RDC / Salle RPM 2 - Joint de vitrage- (Absence d'amiante)

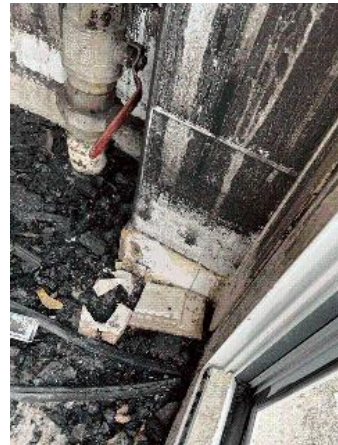
Prélèvement - P47 : RDC / Sanitaires 1 - Colle de plinthe- (Absence d'amiante)

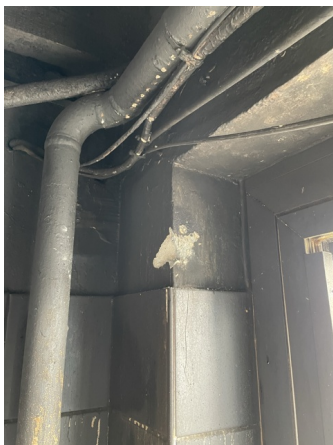
Prélèvement - P49 : RDC / Sanitaires 1 - Enduit- (Absence d'amiante)

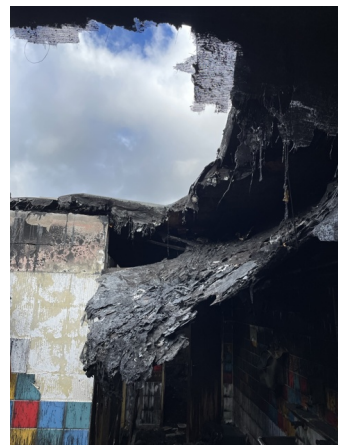
Prélèvement - P50 : RDC / Sanitaires 1 - Revêtement d'étanchéité- (Absence d'amiante)

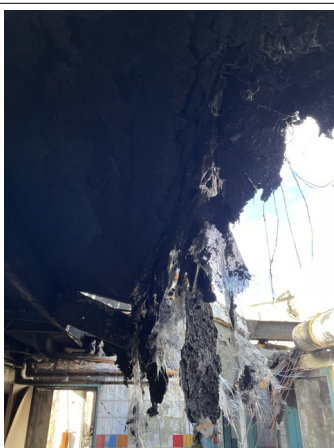
Prélèvement - P53 : RDC / Sanitaires 2 - Revêtement  
d'étanchéité- (Absence d'amiante)

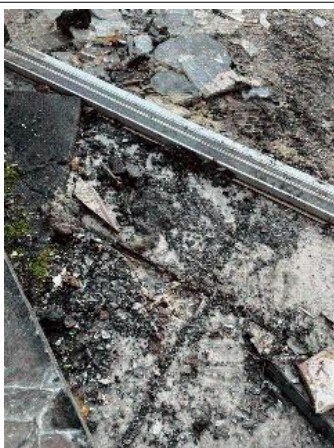
Prélèvement - P55 : RDC / Sanitaires 2 - Colle de carrelage-  
(Absence d'amiante)

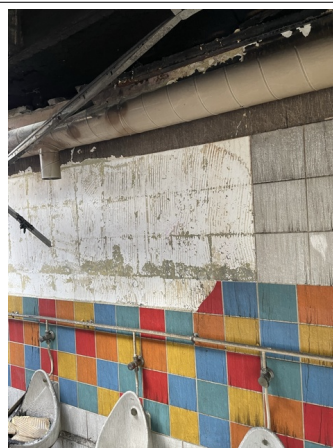
Prélèvement - P56 : RDC / Sanitaires 2 - Colle de faïence-  
(Absence d'amiante)

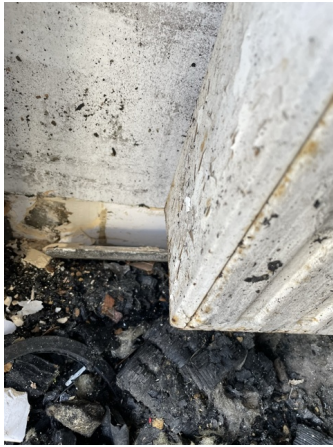
Prélèvement - P57 : RDC / Sanitaires 2 - Colle de plinthe-  
(Absence d'amiante)

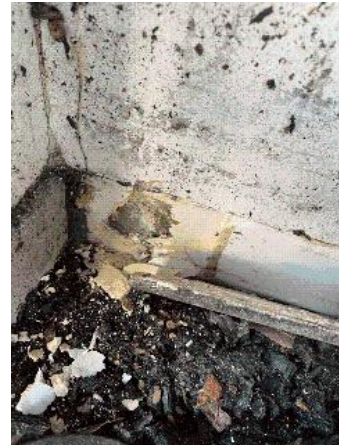
Prélèvement - P58 : RDC / Sanitaires 2 - Colle de plinthe-  
(Absence d'amiante)

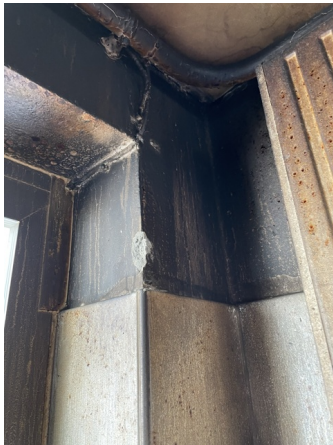
Prélèvement - P59 : RDC / Sanitaires 2 - Enduit- (Absence  
d'amiante)

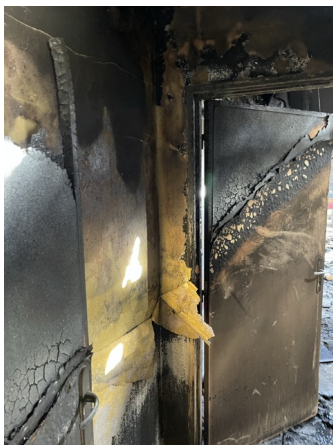
Prélèvement - P61 : RDC / Dégagement 2 - Enduit, Peinture-  
(Absence d'amiante)

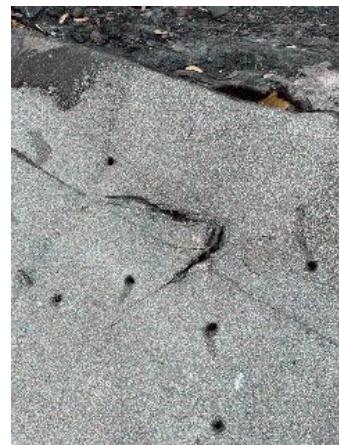
Prélèvement - P62 : RDC / Préau - Revêtement d'étanchéité-  
(Absence d'amiante)

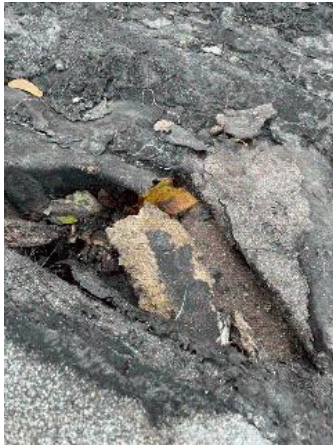
Prélèvement - P63 : RDC / Préau - Isolant- (Absence d'amiante)

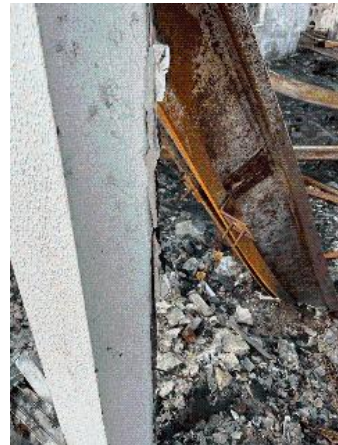
Prélèvement - P66 : RDC / Préau - Joint d'étanchéité entre menuiserie et structure- (Absence d'amiante)

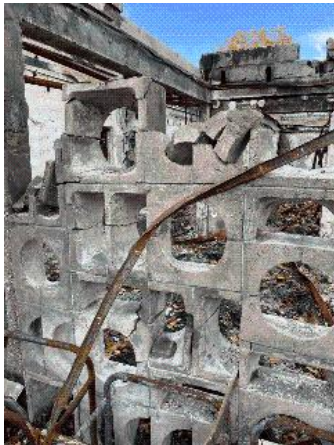
Prélèvement - P71 : RDC / Accueil - Enduit- (Absence d'amiante)

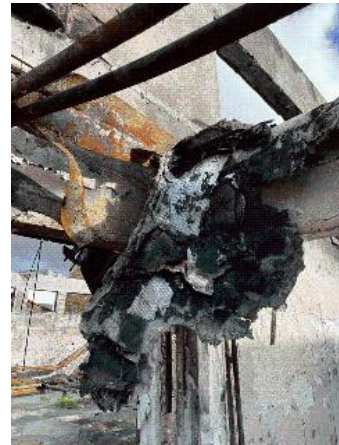
Prélèvement - P72 : RDC / Accueil - Revêtement d'étanchéité- (Absence d'amiante)

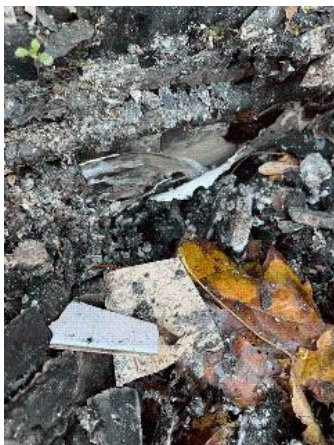
Prélèvement - P73 : RDC / Sanitaires 3 - Colle de faïence- (Absence d'amiante)

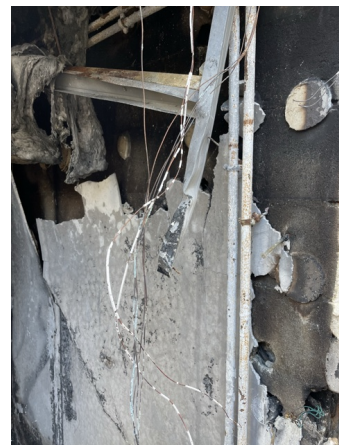
Prélèvement - P74 : RDC / Sanitaires 3 - Enduit- (Absence d'amiante)

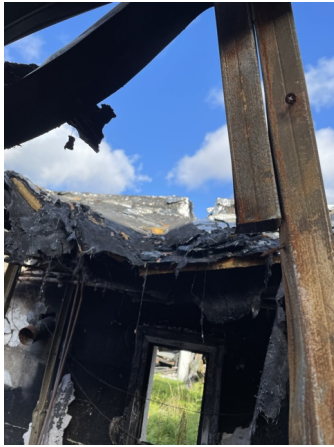
Prélèvement - P75 : RDC / Sanitaires 3 - Revêtement d'étanchéité- (Absence d'amiante)

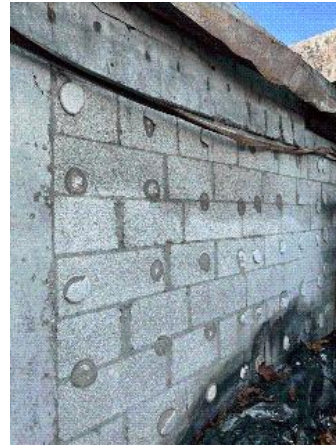
Prélèvement - P76 : RDC / Salle des maîtres - Plot de colle- (Absence d'amiante)

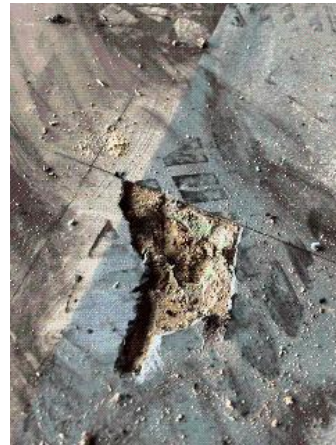
Prélèvement - P79 : RDC / Classe 6 - Ragréage- (Absence d'amiante)

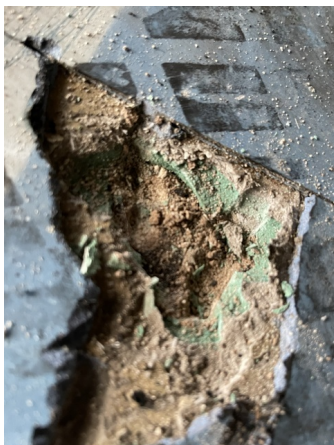
Prélèvement - P80 : RDC / Classe 6 - Dalle de sol, Colle bitumineuse- (Absence d'amiante)

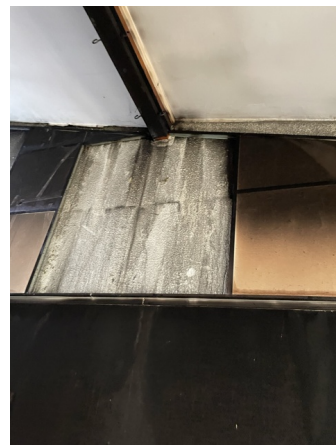
Prélèvement - P81 : RDC / Classe 6 - Enduit- (Absence d'amiante)

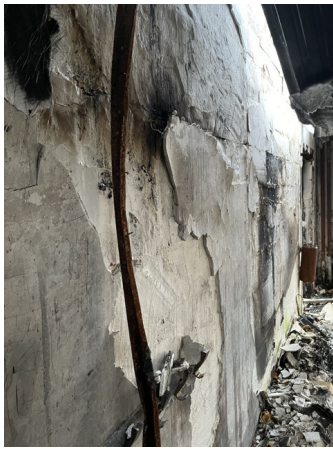
Prélèvement - P84 : RDC / Salle polyvalente - Enduit- (Absence d'amiante)

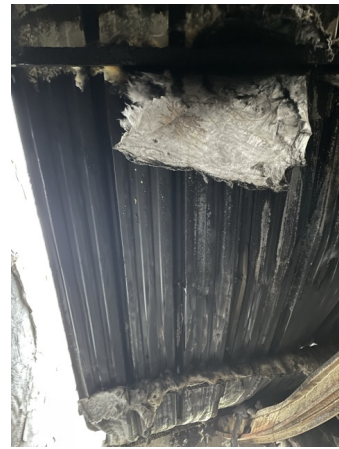
Prélèvement - P85 : RDC / Salle polyvalente - Isolant- (Absence d'amiante)

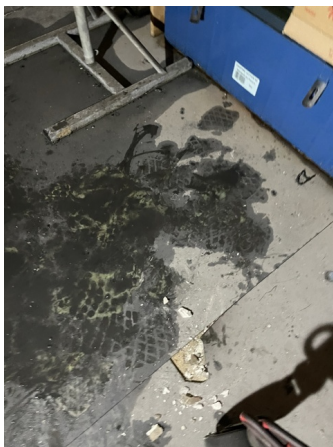
Prélèvement - P88 : RDC / Réserve 3 - Lé plastique- (Absence d'amiante)

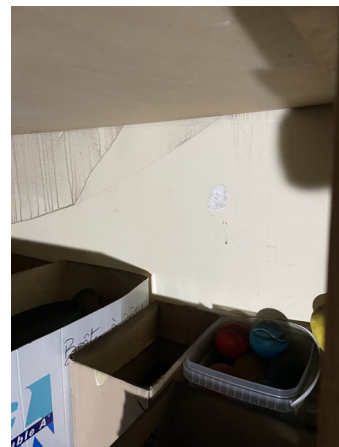
Prélèvement - P89 : RDC / Réserve 3 - Enduit- (Absence d'amiante)

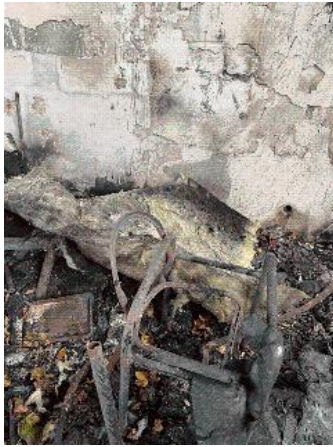
Prélèvement - P91 : RDC / Classe 8 - Isolant- (Absence d'amiante)

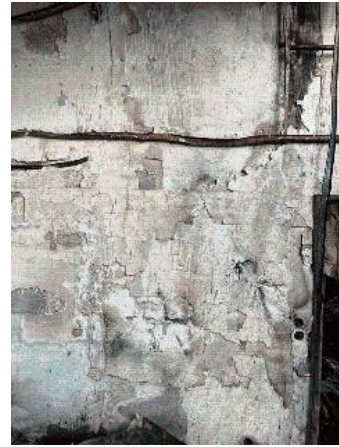
Prélèvement - P92 : RDC / Classe 8 - Enduit- (Absence d'amiante)

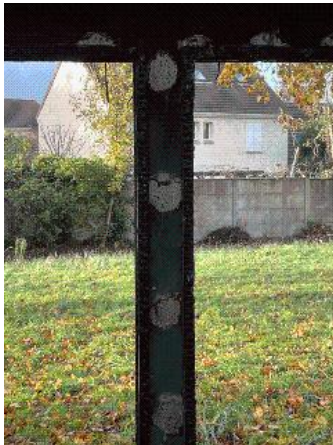
Prélèvement - P93 : RDC / Classe 8 - Plot de colle- (Absence d'amiante)

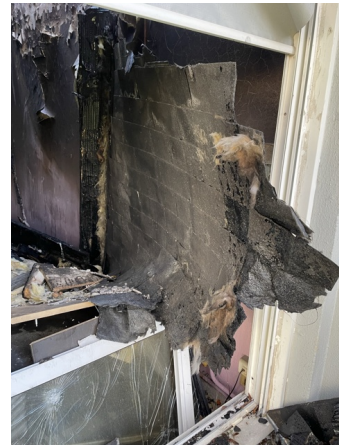
Prélèvement - P94 : RDC / Bureau 3 - Revêtement d'étanchéité - (Absence d'amiante)

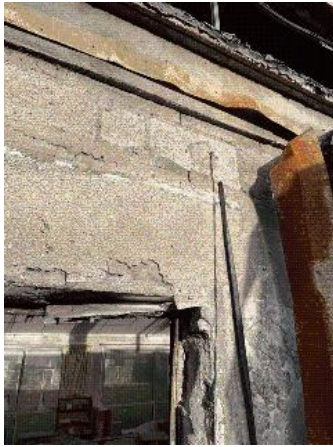
Prélèvement - P96 : RDC / Couloir 3 - Plot de colle- (Absence d'amiante)

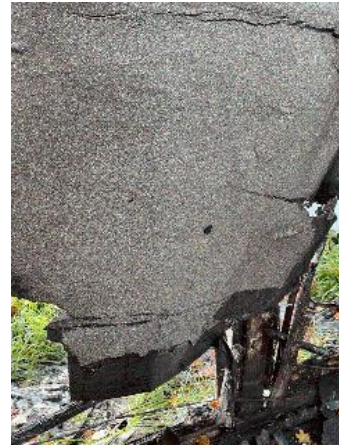
Prélèvement - P97 : RDC / Couloir 3 - Enduit- (Absence d'amiante)
