**RAPPORT D'ÉTUDE DES ARBRES**

**QUARTIER DU BOIS DE L'ÉTANG**

**LA VERRIÈRE**

**Décembre 2022 – janvier 2023**

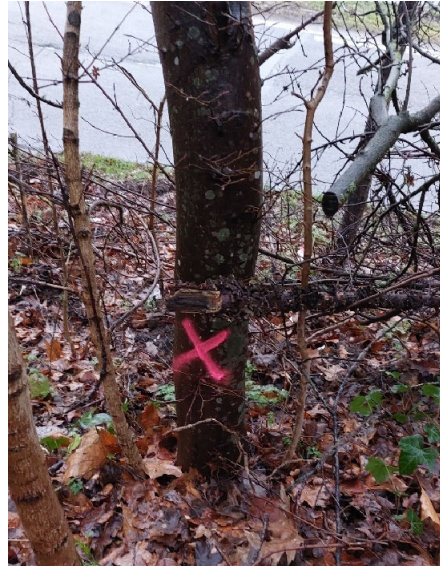
*Marquage indiquant la nécessité d'abattage*

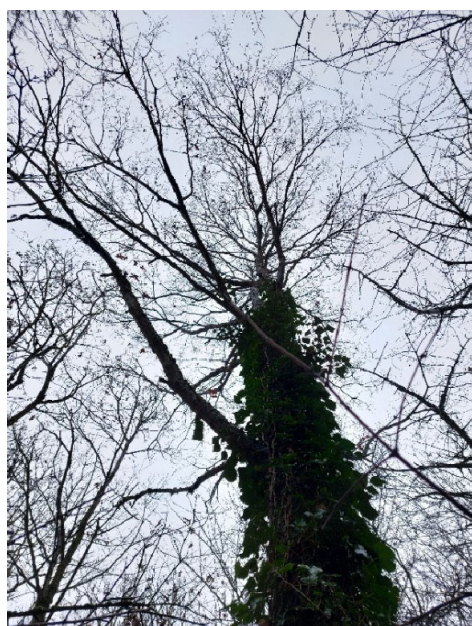
Certains arbres du boisement sont couverts par le lierre, rendant nulle la visibilité du tronc et de la base des charpentières. L'espérance de maintien de ces arbres peut être inexacte.

*Chêne n°9 du BOISEMENT : tronc et charpentières couverts de lierre, observation impossible*

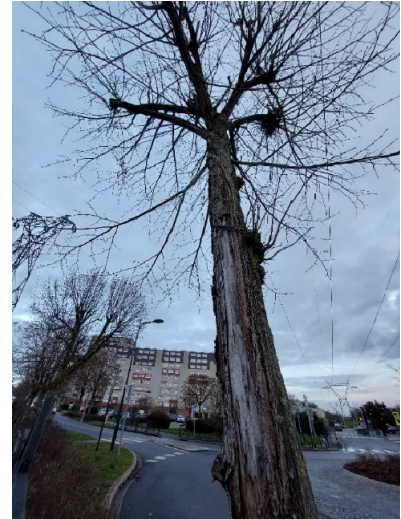
*Tilleul n°313 : plaie de brûlure par le feu sur le tronc*

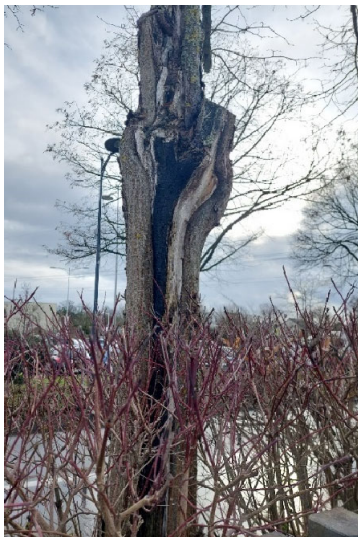
*Tilleul n°320 : plaie de brûlure par le feu sur le tronc*

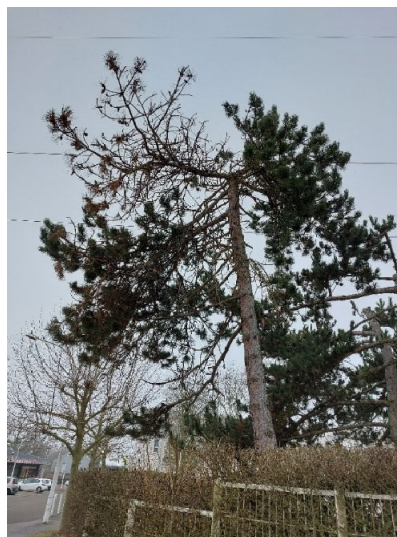
*Pin n°405 : branches brûlées par un feu*

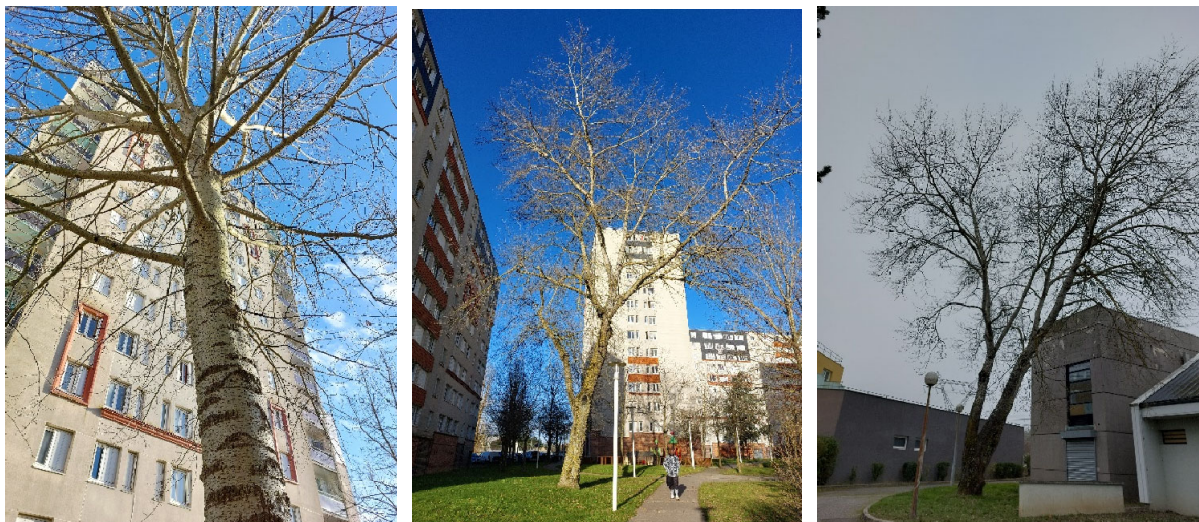
Nous attirons particulièrement votre attention sur le peuplier n°59. En effet, cet arbre est le plus grand du quartier, son port est imposant. Les peupliers étant extrêmement sensibles aux sections racinaires et aux tailles, il faudra porter une attention accrue à cet arbre lors des travaux si son maintien est souhaité.

Les peupliers n°58 et 406, ainsi que le platane n°201 sont également de beaux sujets imposants.

*Peupliers n°58, 59 et 406*
