**RAPPORT DE PRELEVEMENT ET D'ANALYSE POUR  
RECHERCHE DE MATIERE DANGEREUSE**

**« HYDROCARBURE AROMATIQUE POLYCYCLIQUE (HAP) »**

<b>Date de visite :</b> 06/11/2023	<b>Donneur d'ordre :</b> <i>Nom :</i> Département des Yvelines <i>Adresse :</i> 2 Place André Mignot 78000 Versailles
<b>Nom de l'immeuble bâti :</b> Ecole élémentaire Bois de l'Etang	
<b>Désignation de l'immeuble bâti :</b>  4 Rue Emile Dureuil 78320 La Verrière  <b>Référence cadastrale :</b> NC

<b>Référence du rapport :</b> 20393211-HAP-V1  <b>Rédigé le :</b> 27/11/2023 <b>Date d'émission du rapport :</b> 27/11/2023 <b>Date de la commande :</b> 18/09/2023

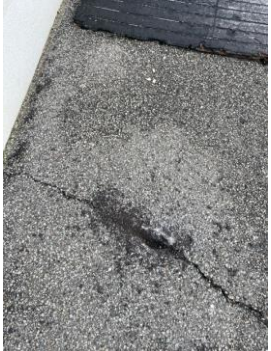
Localisation	Zone	Matériau ou produit	N° éch	Photos	Analyse HAP conclusion
Parcelle de l'Ecole élémentaire Bois de l'Étang	Extérieur	Enrobés	E1

<50 mg/kg
Parcelle de l'Ecole élémentaire Bois de l'Étang	Extérieur	Enrobés	E2

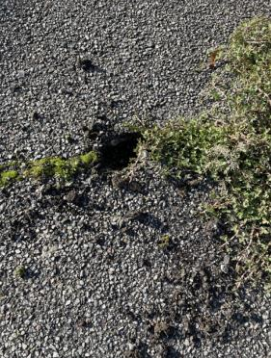
<50 mg/kg
Parcelle de l'Ecole élémentaire Bois de l'Étang	Extérieur	Enrobés	E3

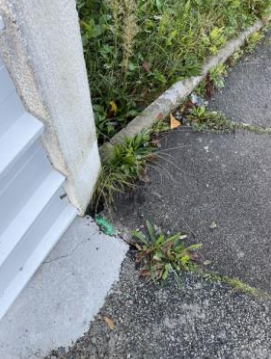
<50 mg/kg

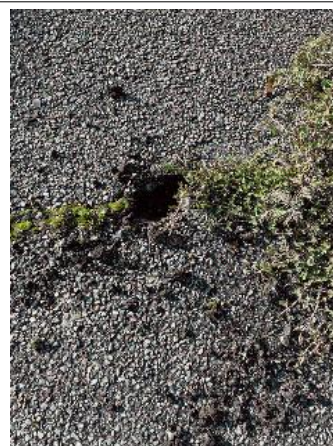
Prélèvement - E2 : Extérieurs - Enrobé bitumineux- (Absence d'amiante)

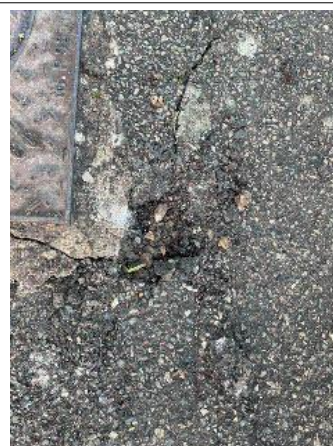
Prélèvement - E4 : Extérieurs - Enrobé bitumineux- (Absence d'amiante)

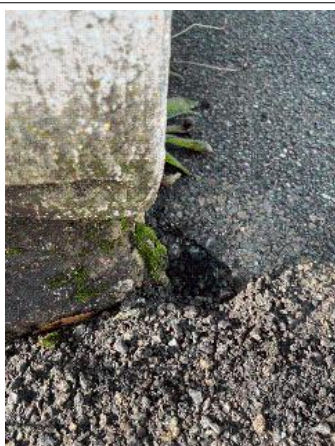
Prélèvement - E5 : Extérieurs - Enrobé bitumineux- (Absence d'amiante)

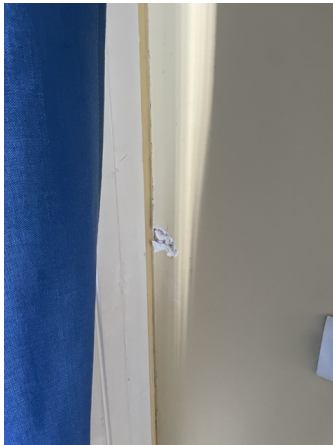
Prélèvement - P4 : RDC / Bureau 1 - Bande calicot- (Absence d'amiante)

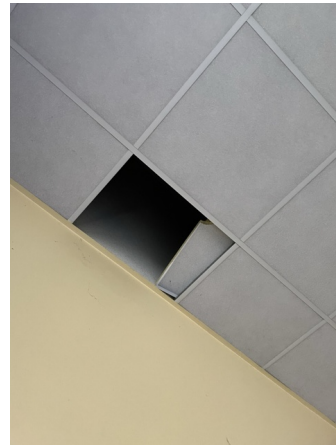
Prélèvement - P5 : RDC / Bureau 1 - Faux plafond- (Absence d'amiante)

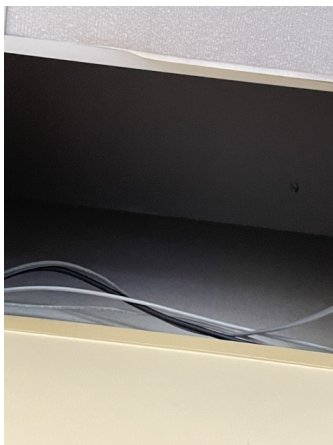
Prélèvement - P6 : RDC / Bureau 1 - Bande calicot- (Absence d'amiante)

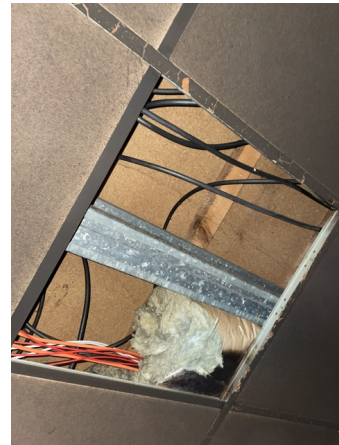
Prélèvement - P19 : RDC / Couloir 1 - Isolant sur panneau de  
faux-plafond- (Absence d'amiante)

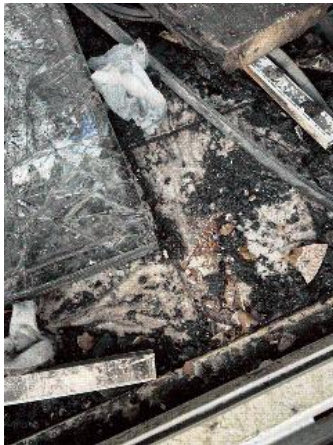
Prélèvement - P45 : RDC / Salle RPM 2 - Joint de vitrage- (Absence d'amiante)

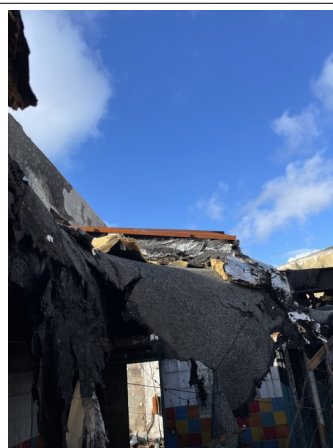
Prélèvement - P54 : RDC / Sanitaires 2 - Isolant- (Absence  
d'amiante)

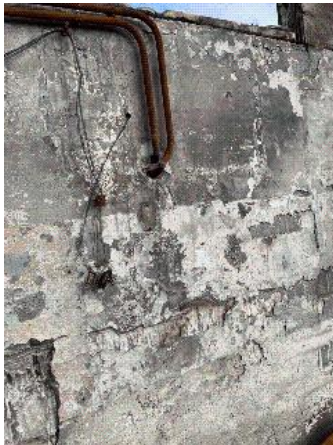
Prélèvement - P65 : RDC / Préau - Enduit- (Absence d'amiante)

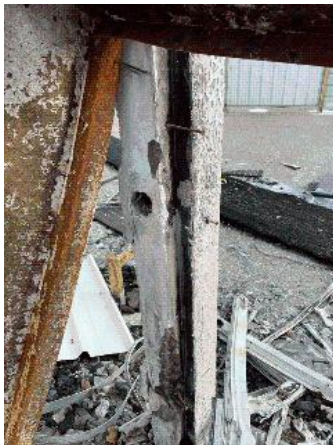
Prélèvement - P67 : RDC / Préau - Enduit- (Absence d'amiante)

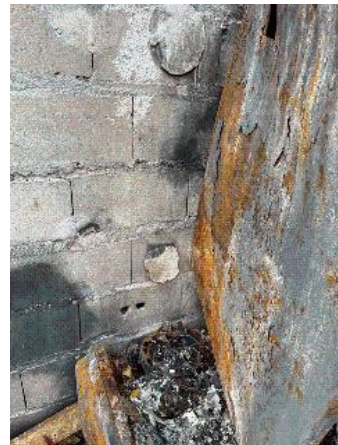
Prélèvement - P68 : RDC / Bureau 2 - Plot de colle- (Absence d'amiante)

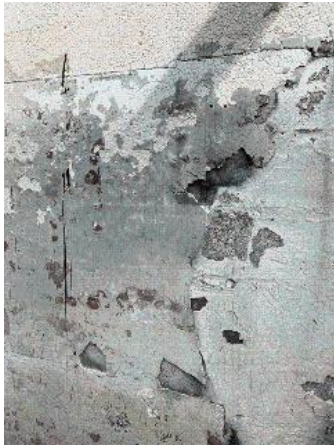
Prélèvement - P69 : RDC / Bureau 2 - Enduit- (Absence d'amiante)

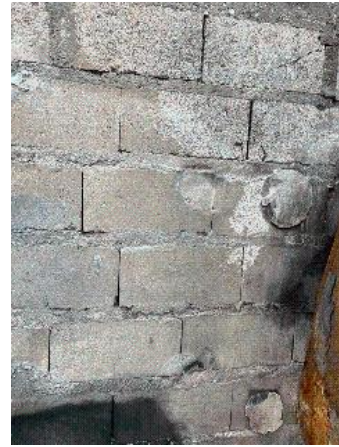
Prélèvement - P70 : RDC / Bureau 2 - Enduit- (Absence d'amiante)

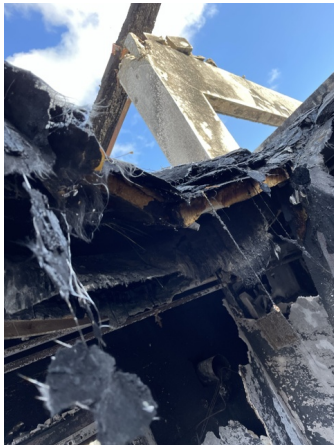
Prélèvement - P77 : RDC / Sanitaires 3 - Isolant- (Absence d'amiante)

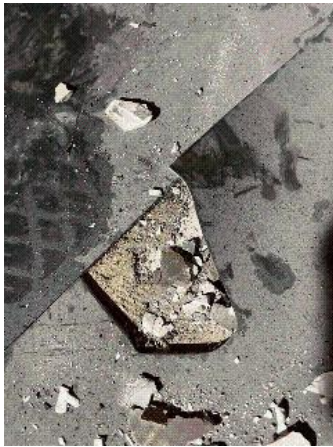
Prélèvement - P86 : RDC / Réserve 3 - Ragréage- (Absence d'amiante)

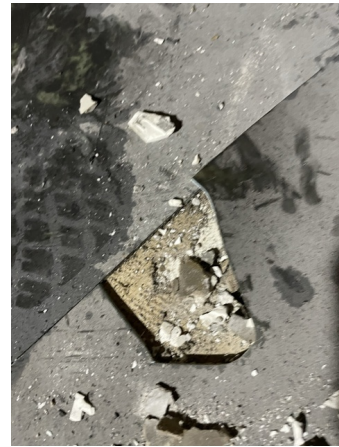
Prélèvement - P87 : RDC / Réserve 3 - Colle de carrelage- (Absence d'amiante)

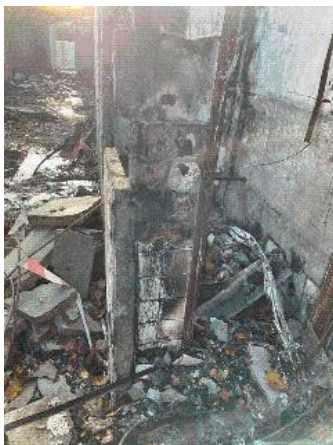
Prélèvement - P95 : RDC / Couloir 3 - Colle de faïence- (Absence d'amiante)

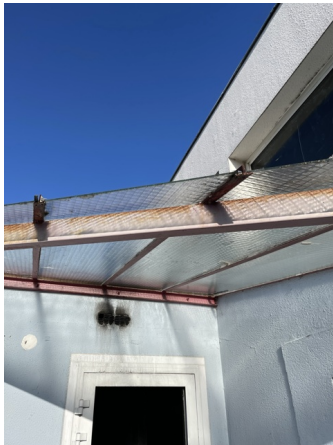
Prélèvement - P98 : RDC / Couloir 3 - Revêtement d'étanchéité - (Absence d'amiante)

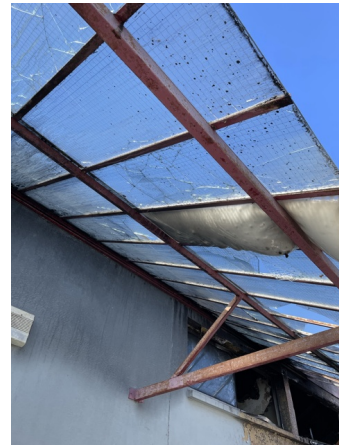
Prélèvement - P106 : Extérieurs / Façades - Mastic- (Absence d'amiante)

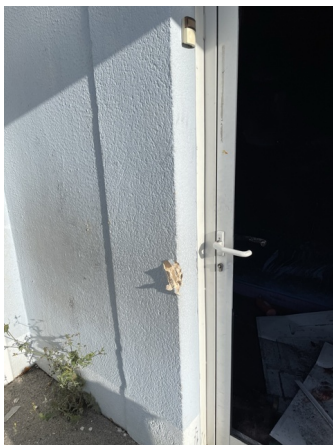
Prélèvement - P107 : Extérieurs / Façades - Mastic- (Absence d'amiante)

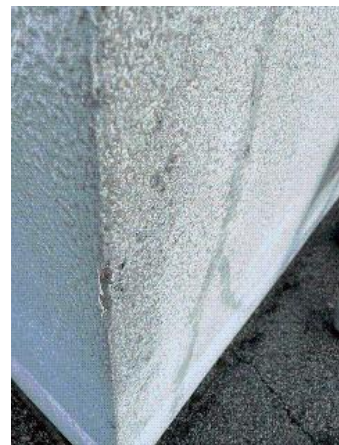
Prélèvement - P108 : Extérieurs / Façades - Enduit- (Absence d'amiante)

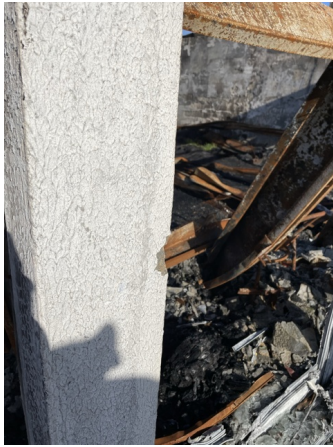
Prélèvement - P109 : Extérieurs / Façades - Enduit- (Absence d'amiante)

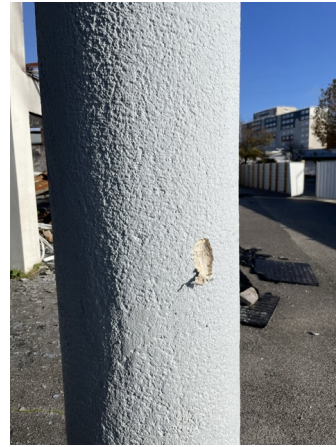
Prélèvement - P110 : Extérieurs / Façades - Enduit- (Absence d'amiante)

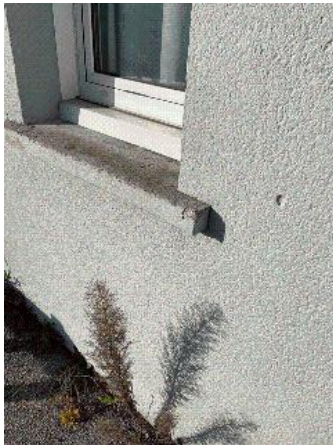
Prélèvement - P111 : Extérieurs / Façades - Enduit- (Absence d'amiante)

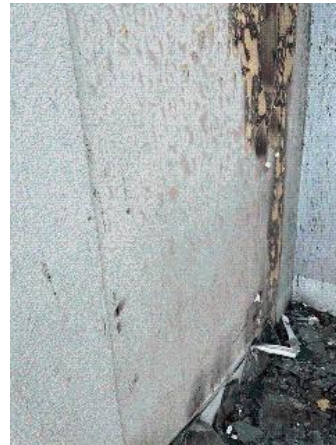
Prélèvement - P113 : Extérieurs / Façades - Enduit- (Absence d'amiante)

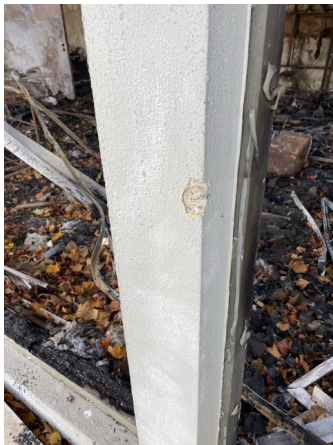
Prélèvement - P114 : Extérieurs / Façades - Enduit- (Absence d'amiante)

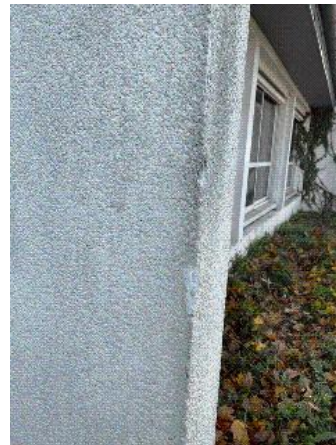
Prélèvement - P115 : Extérieurs / Façades - Enduit- (Absence d'amiante)

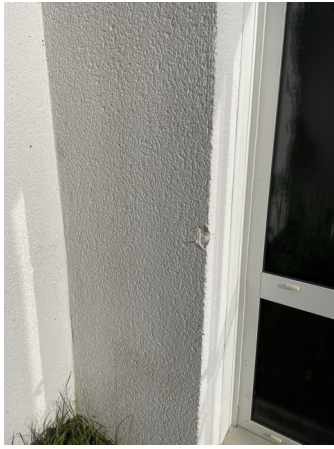
Prélèvement - P116 : Extérieurs / Façades - Enduit- (Absence d'amiante)

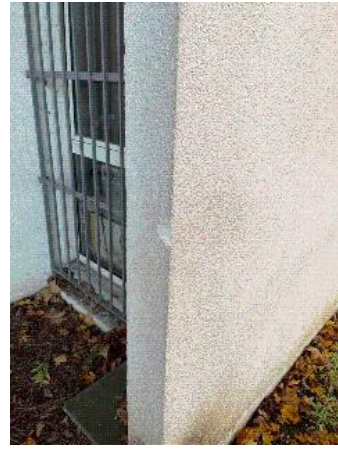
Prélèvement - P117 : Extérieurs / Façades - Enduit- (Absence d'amiante)

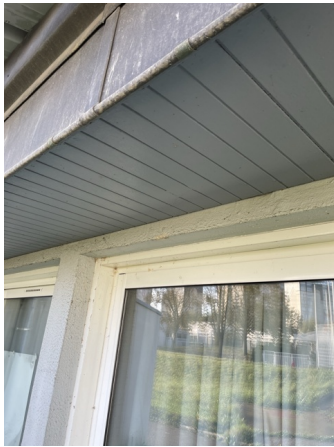
Prélèvement - P118 : Extérieurs / Façades - Enduit- (Absence d'amiante)

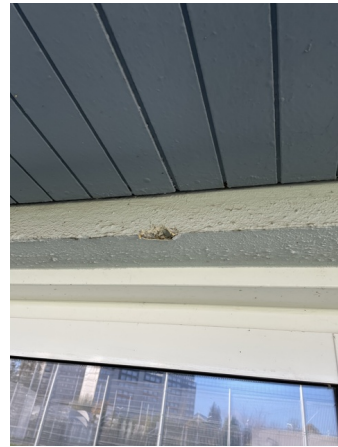
Prélèvement - P119 : Extérieurs / Façades - Enduit- (Absence d'amiante)

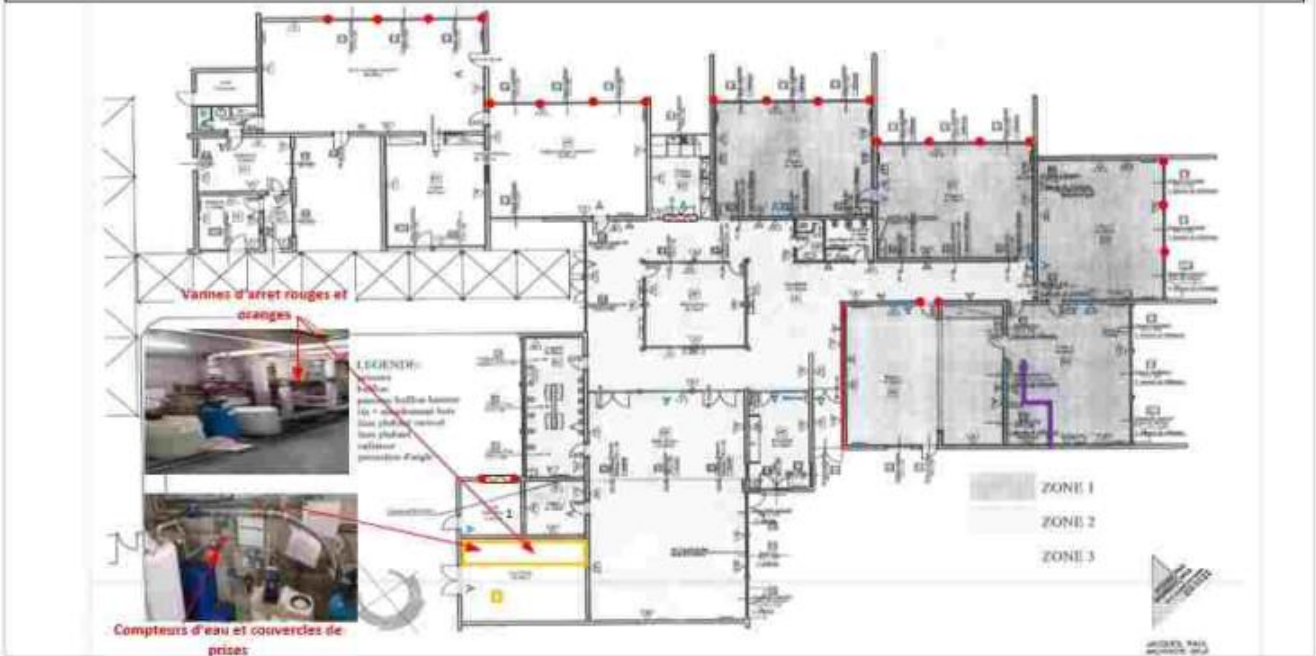
Légende :	
<ul style="list-style-type: none"> <li><span style="border: 1px solid yellow; display: inline-block; width: 20px; height: 10px; margin-right: 5px;"></span> Zone contenant des Vannes d'arrêt, couvertures de prises et compteurs métalliques avec peintures au plomb</li> <li><span style="border-bottom: 1px solid red; display: inline-block; width: 20px; margin-right: 5px;"></span> Ouvrants de porte avec peinture au plomb</li> <li><span style="border-bottom: 2px solid red; display: inline-block; width: 20px; margin-right: 5px;"></span> Mur avec peinture au plomb</li> </ul>	<ul style="list-style-type: none"> <li><span style="color: red; font-size: 1em; margin-right: 5px;">●</span> Sâti de portes, fenêtres et portes fenêtres avec peinture au plomb</li> <li><span style="border-bottom: 1px solid purple; display: inline-block; width: 20px; margin-right: 5px;"></span> Balustrade Métal/ peinture 1.47 mg/cm<sup>2</sup></li> </ul>
